RETURNERINGS GUIDE

OK TRUCKS
PRE-OWNED VEHICLES CERTIFIED BY **IVECO**

KARROSSERI OG PÅBYGNING: SKÅR, RIDSER, FORDYBNINGER, DEFEKTER OG RENGØRING

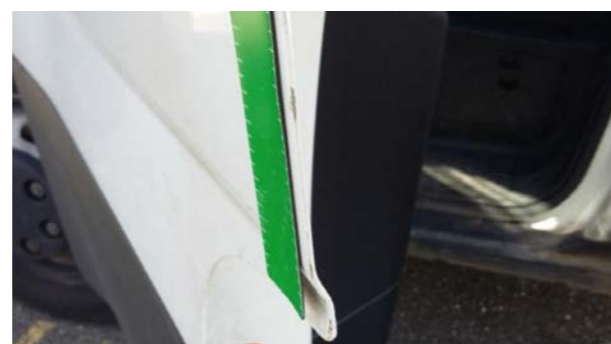
Skår på dørkant

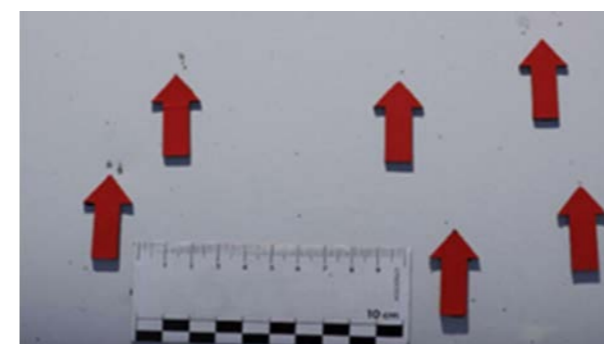
Skår > 5 mm eller > 20 skår

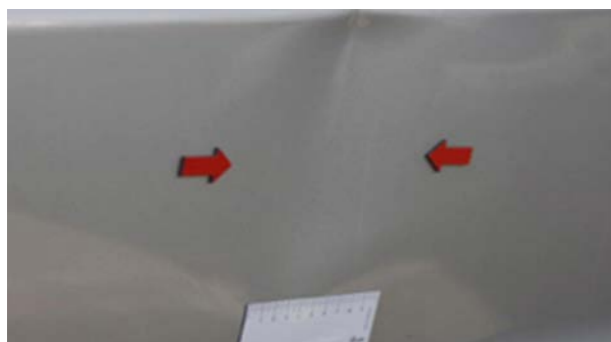
Buler > 20 mm i diameter, ændret lakering, haglskader eller betydelige krympemærker
NB: Smart reparation mulig på isolerede, betydelige krympemærker, hvis lakeringen ikke er ændret

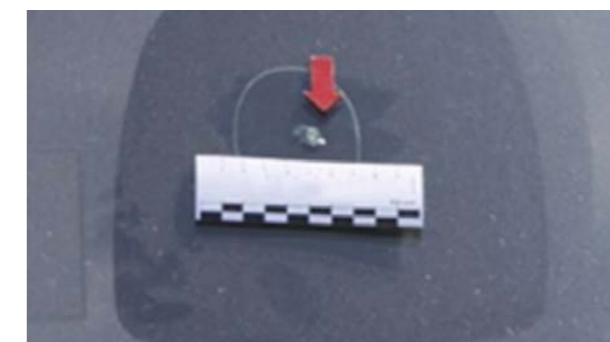
Skår > 20 mm, antal > 3 skår, eller skår i synsfeltet, revnet, dårligt monteret med defekt, nedslebet eller ridset

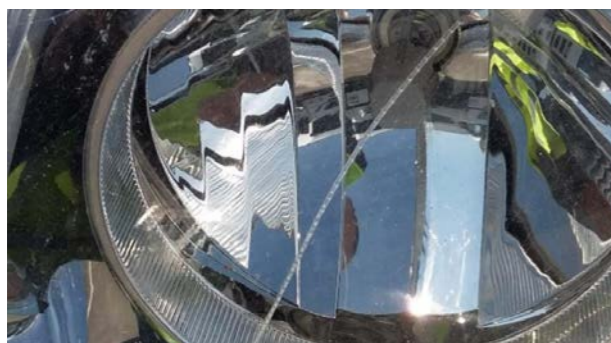
Ridser i belsningsfeltet, revner, kondens, brudt eller brudt fastgørelse

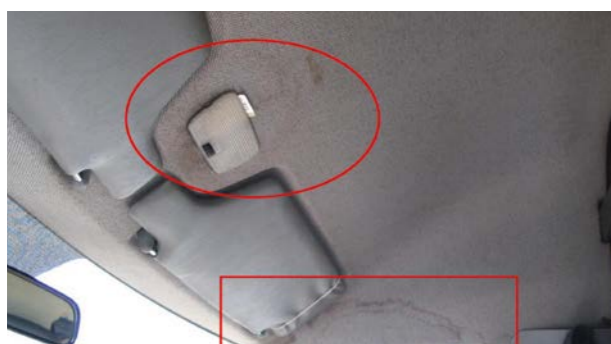
Betydeligt snavs, pletter og lugte, som kræver professionel kemisk rengøring.

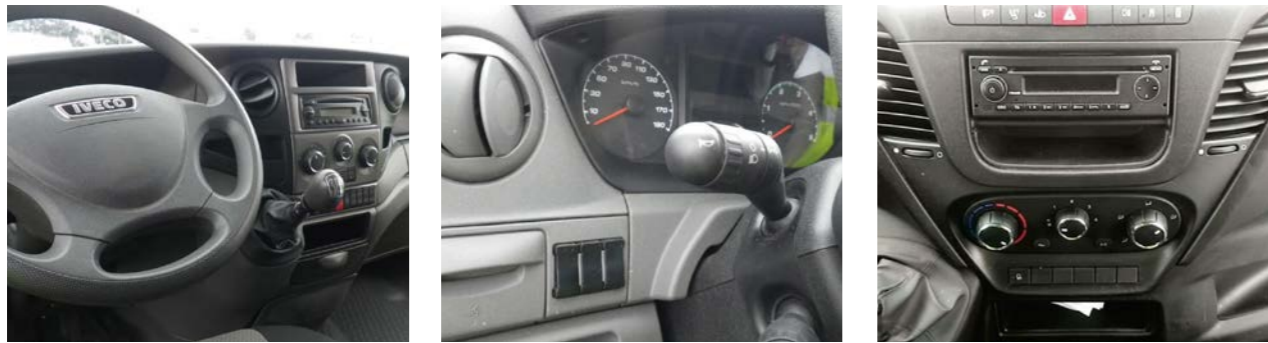
Spor af slitage på instrumentpanel, instrumentbræt og rat

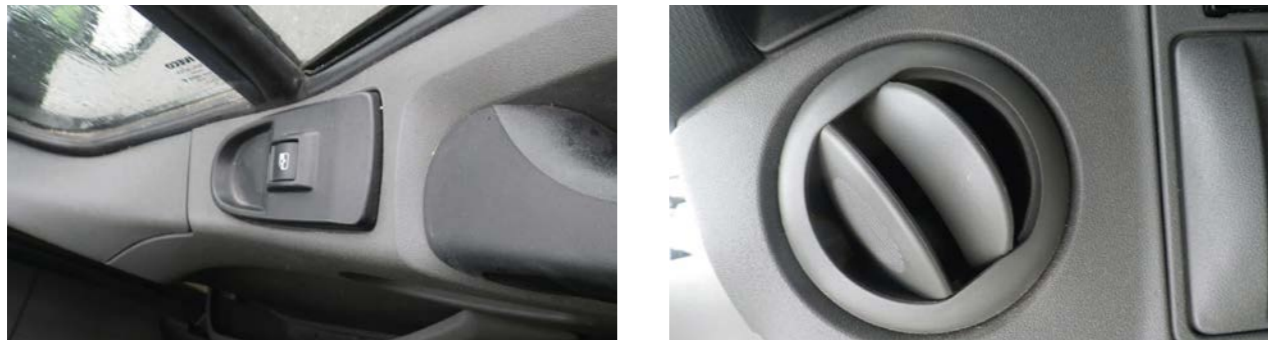
Let misfarvning på grund af solstråler

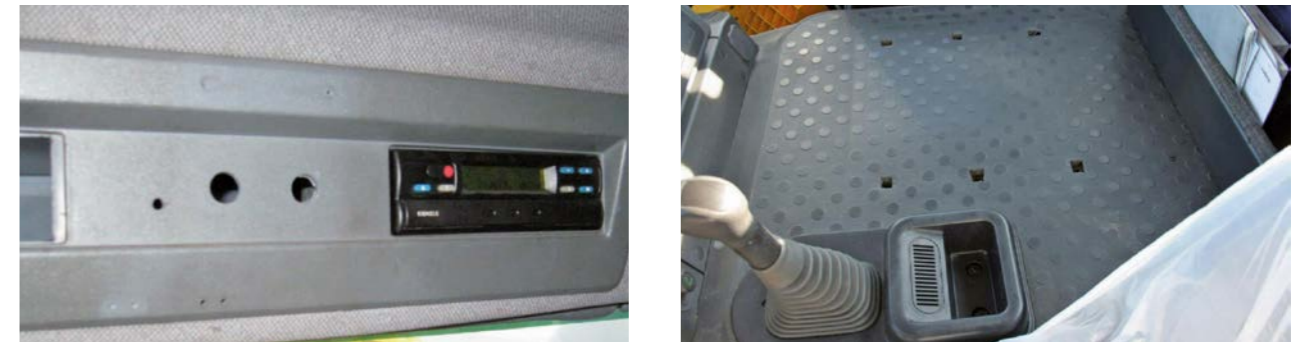
Betjeningsdele, manglende, brudte eller hullede sæde- eller beklædningsdele

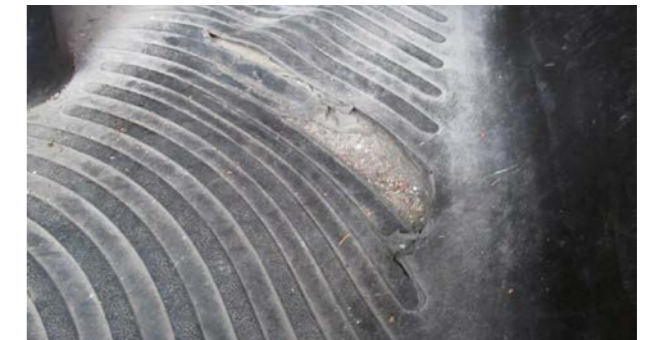
Betydeligt snavs, pletter og lugte, som kræver professionel kemisk rengøring.

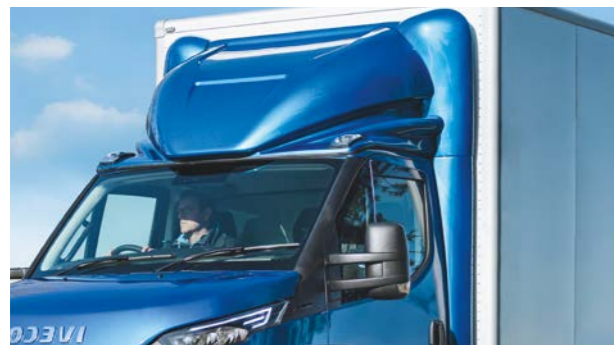
Frembygget førerhus og Tagspoiler: Let ridse i overensstemmelse med køretøjets udseende

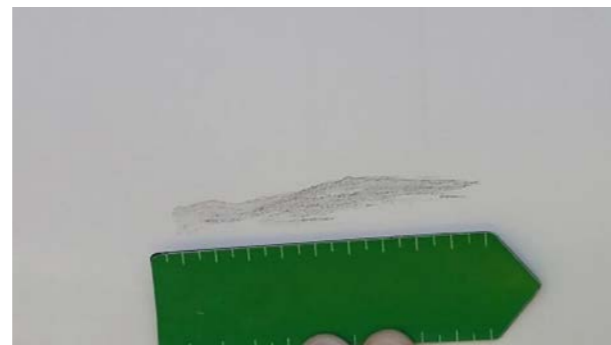
Sidepaneler: Let ridse med afskalning af materiale ≤ 20 cm

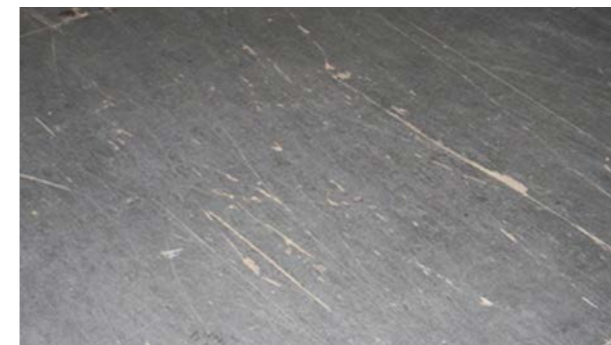
Gulvbelægning: Mindre deformationer, overfladisk slitage

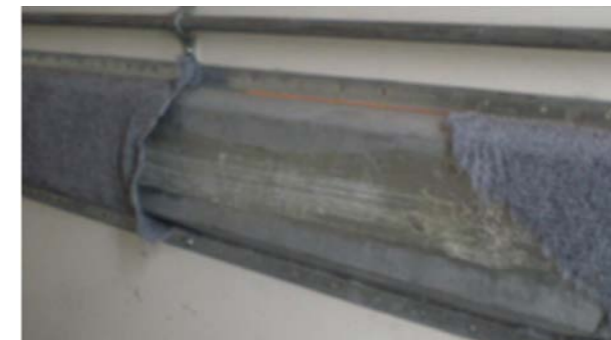
Indtræk og stænger: Revnet eller løst tæppe

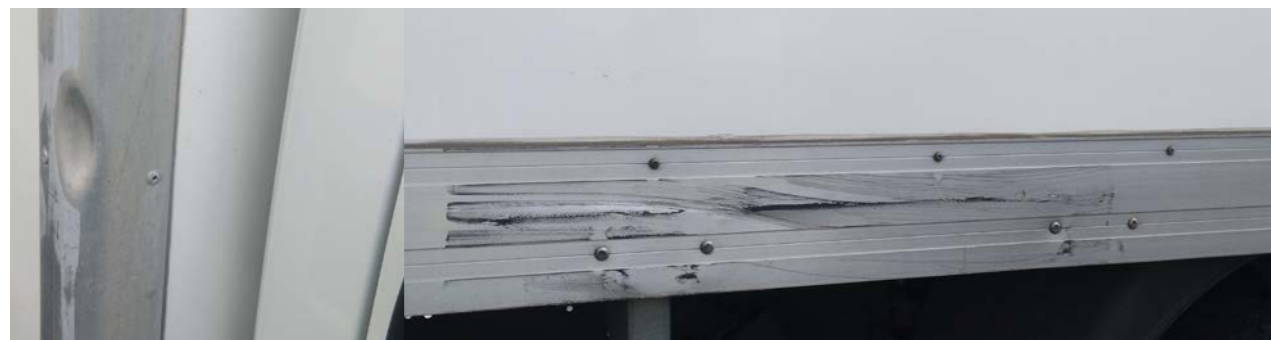
Undervognens sideprofiler: Deformationer, som kan betale sig at reparere

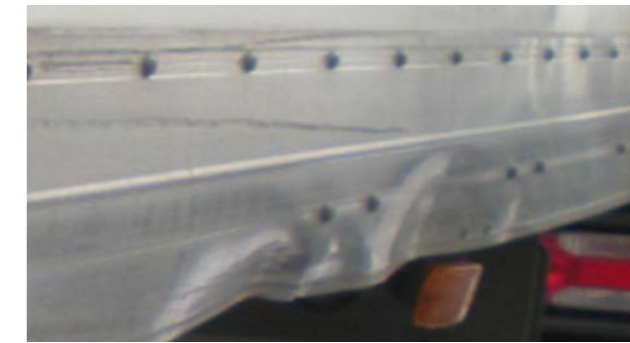
Undervognens sideprofiler: Deformationer, som ikke kan betale sig at reparere, huller, afmontering af en del af profilen

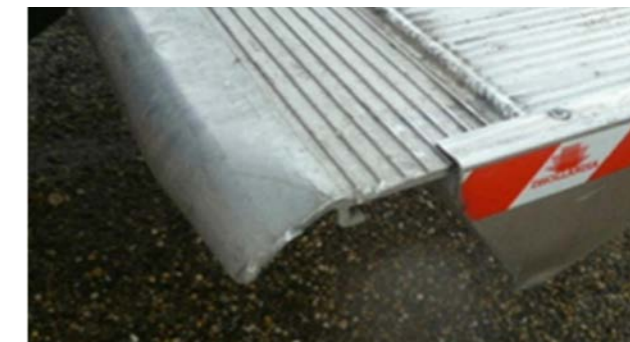
Læssesmæk: Deformationer af platform, som kan betale sig at reparere

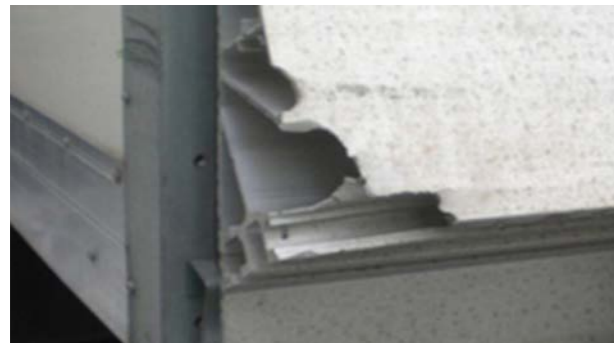
↻ Læssesmæk: Deformationer på platformen, som ikke kan betale sig at reparere, brudt eller ufuldstændig beklædning

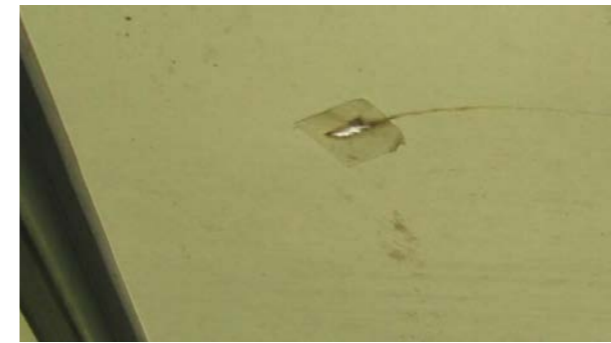
🔧 Loftsrums: Hullet eller revne, som kan betale sig at reparere

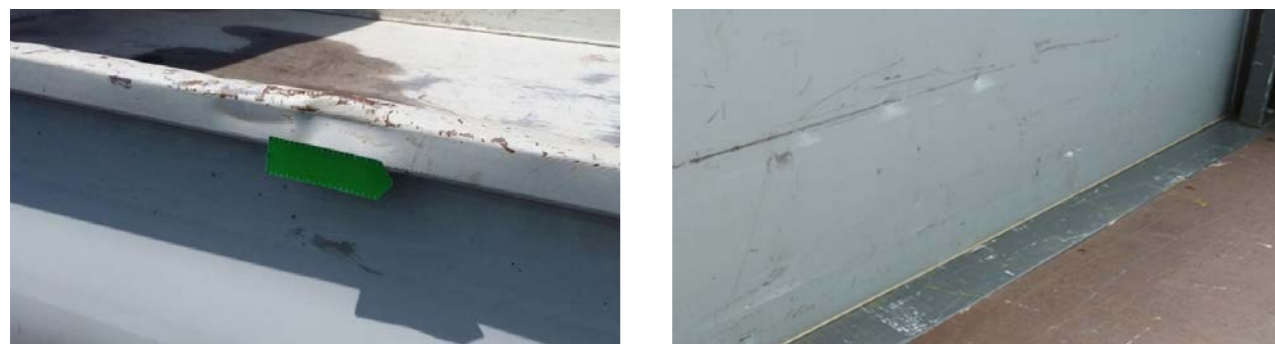
Lette ridser, deformationer af skinne med en reparationstid \leq 0,5 t

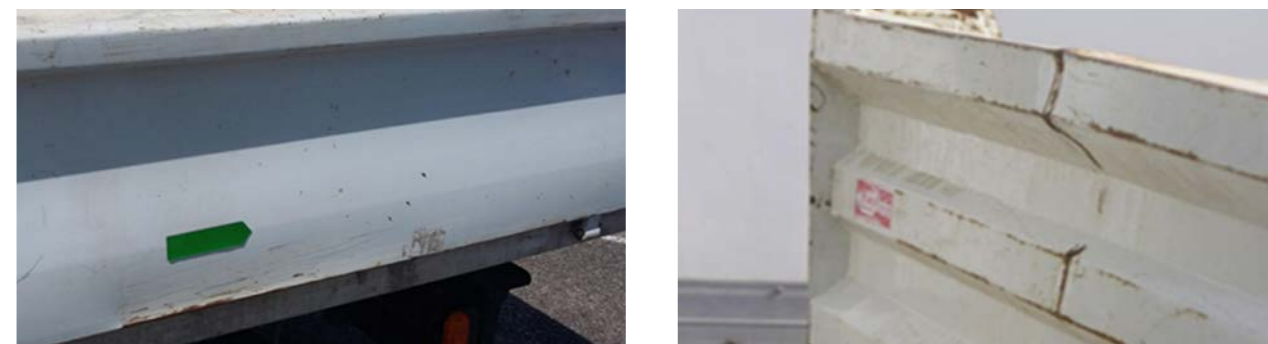
Ridser > 20 cm

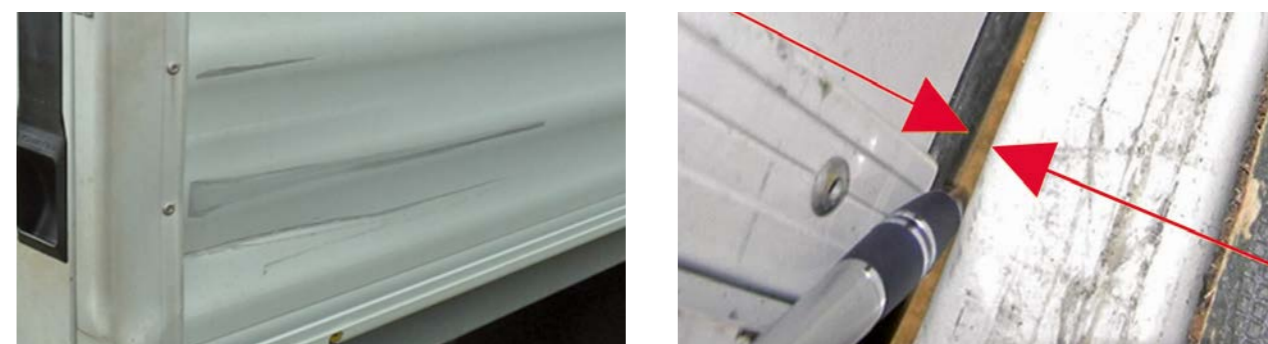
Deformationer i skinnerne, som ikke kan betale sig at reparere, lukning ikke mulig eller ikke modstandsdygtig over for nedslibning

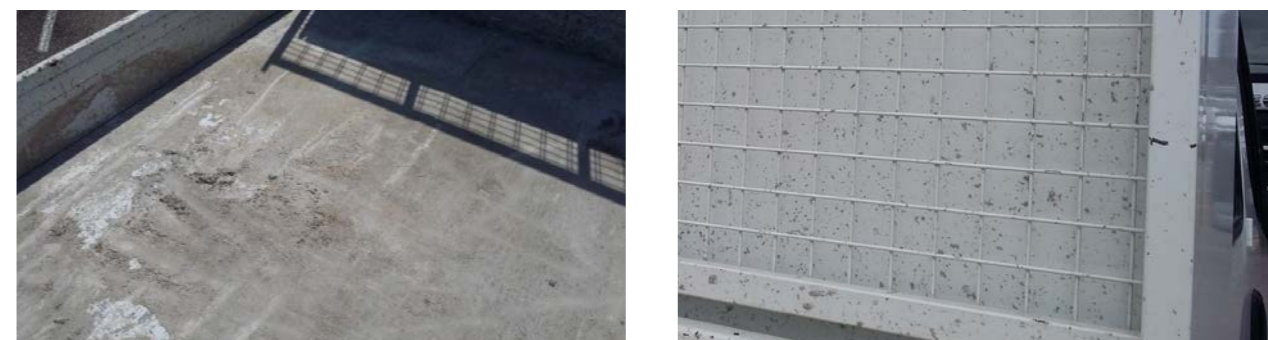
Spor af beton eller kemisk produkt, der dækker \geq 1/4 af tragtens overflade

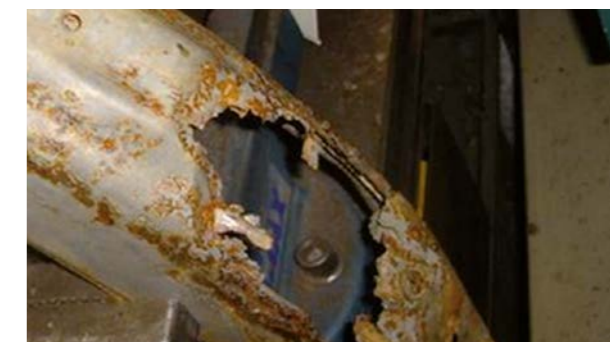
Skader på grund af udvendige stød
-

Manglende udstyr, f.eks. revnede eller deformerede udstødningsrør

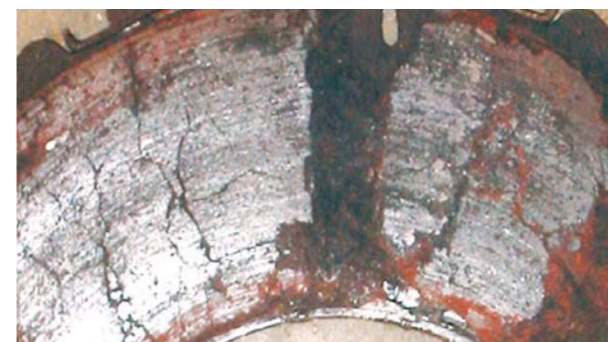
Normal tilstand ud fra køretøjets alder og km-stand

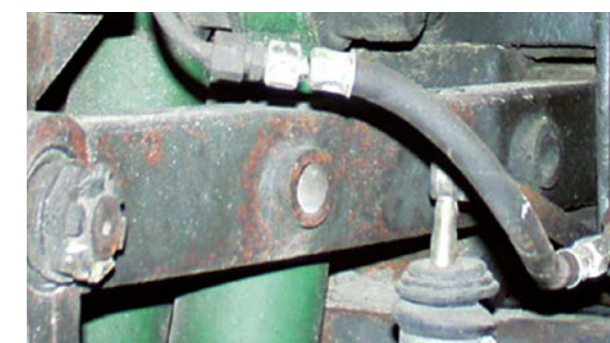
Rustne, nedsløbne, slidte bremseklaver
