INLEVERRICHTLIJNEN VOOR VOERTUIG

OK TRUCKS
PRE-OWNED VEHICLES CERTIFIED BY **IVECO**

UITWENDIGE INDRUK VAN HET VOERTUIG

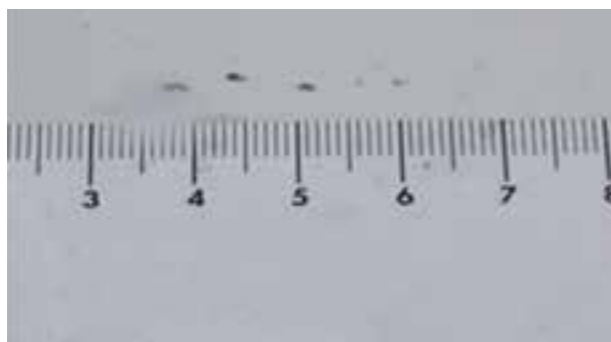
Schaafplek \leq 5 mm in diameter en \leq 20 steenslagschades

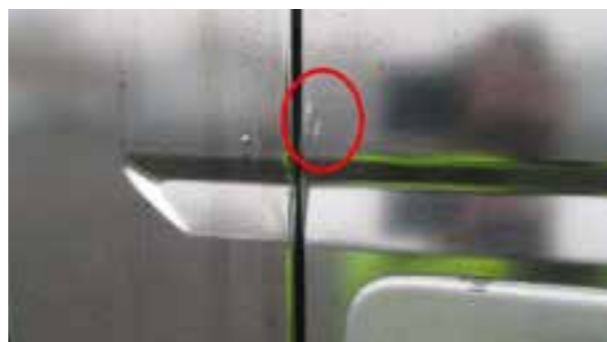
Schaafplek op deurrand

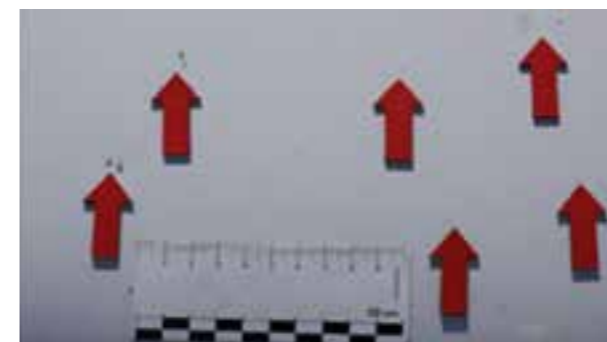
Schaafplek $>$ 5 mm of $>$ 20 schraafplekken

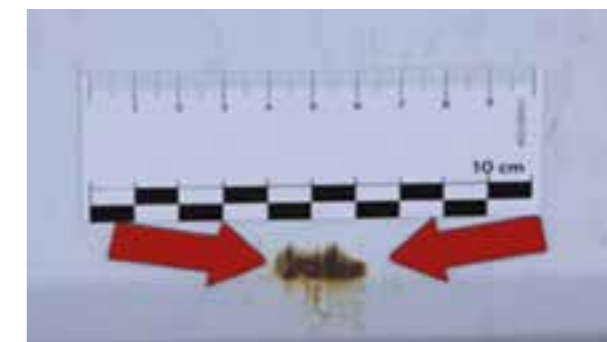
Krassen met roestvorming, chemische aanslag of anders, dat niet kan worden gereinigd

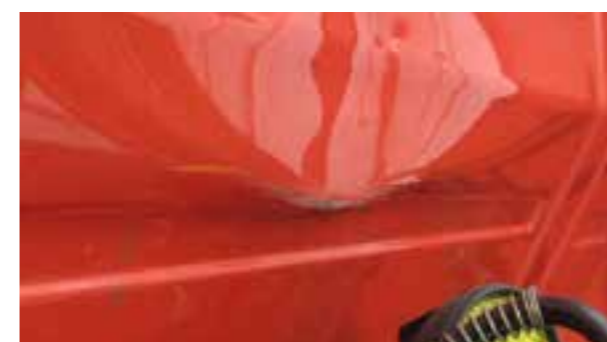
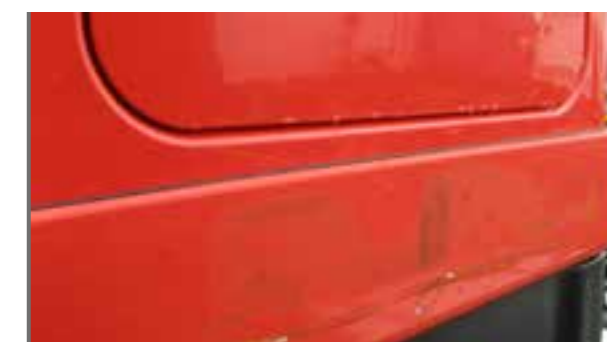
Onherstelbare onderdelen, niet economisch verantwoorde reparatie of niet-goedgekeurd vervangingsonderdeel

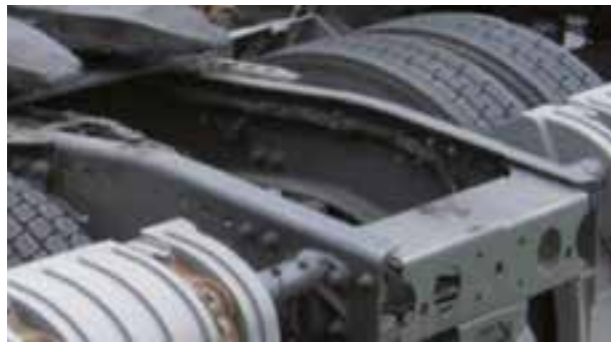
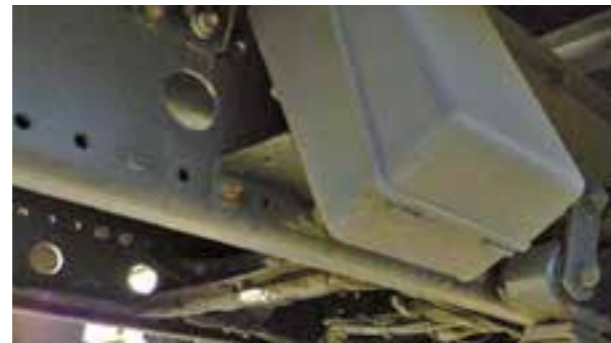
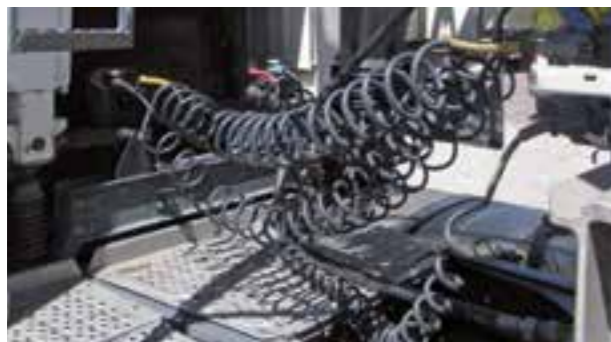
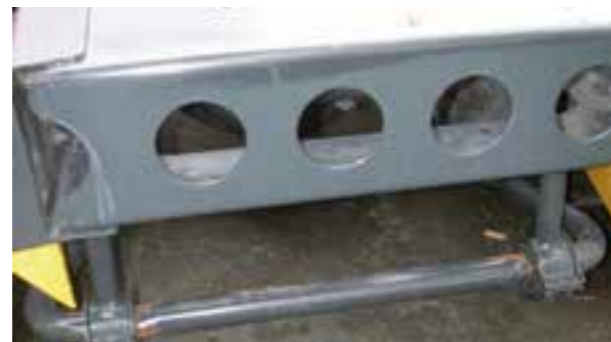
Lichte schraafplekken op bovenzijde chassis, achterkant of dwarsbalk

Lichte schraafplekken rond tranenplaat

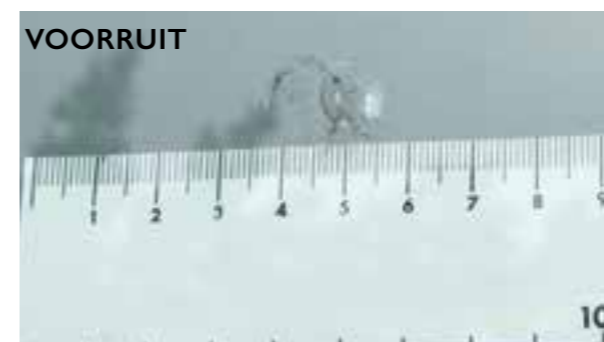
Sterretjes ≤ 20 mm, buiten zichtveld en ≤ 3 sterretjes

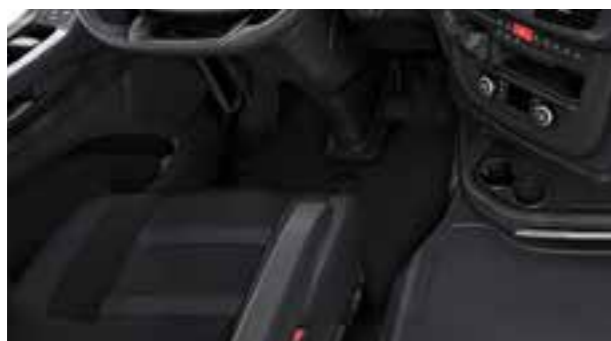
Lichte vervuiling kan worden verwijderd door chemische reiniging door een specialist

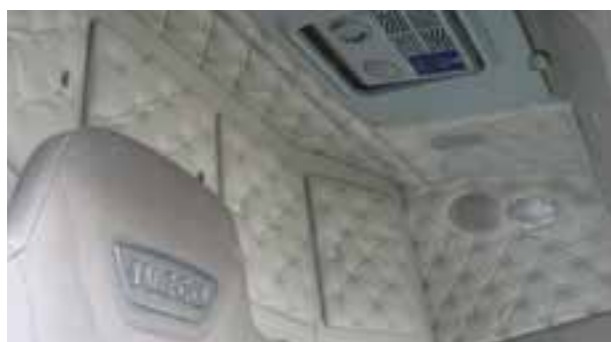
Lichte verkleuring door zonlicht

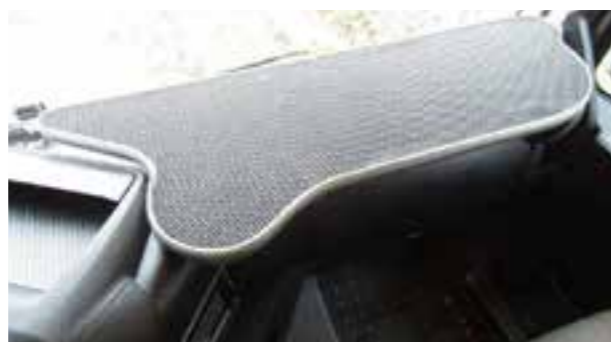
Brandplek $>$ 3 mm, perforatie of scheur in de bekleding, zonder beschadiging van de vulling

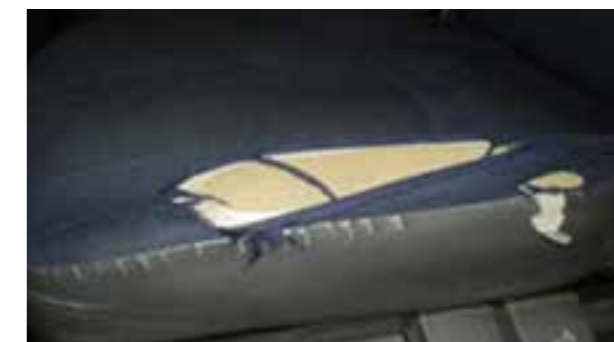
Vulling ontbreekt of gebroken frame

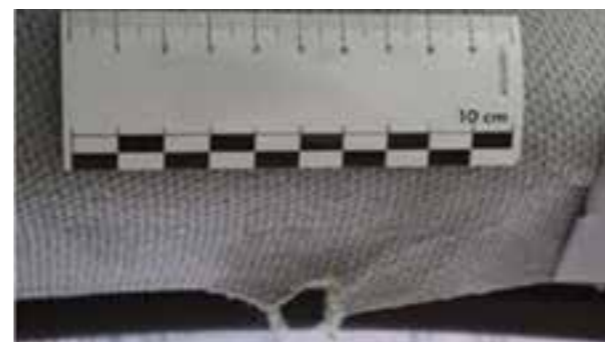
Stoffen of kunststof bekleding: Scheur, gat $>$ 5 mm, onuitwisbare vlekken

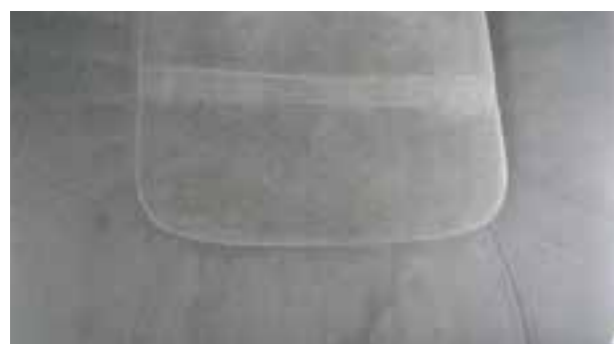
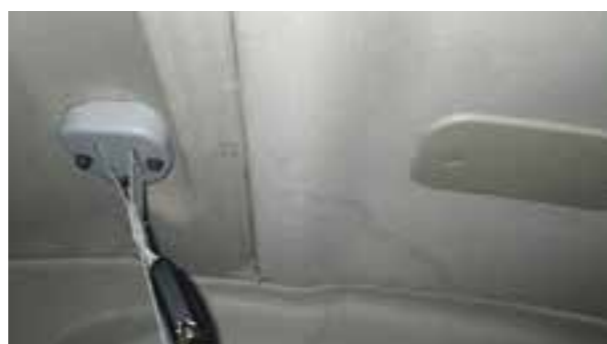
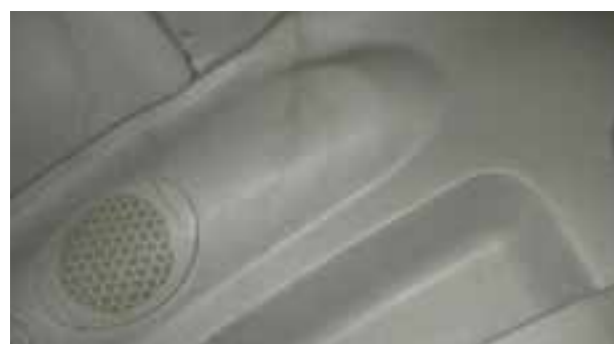
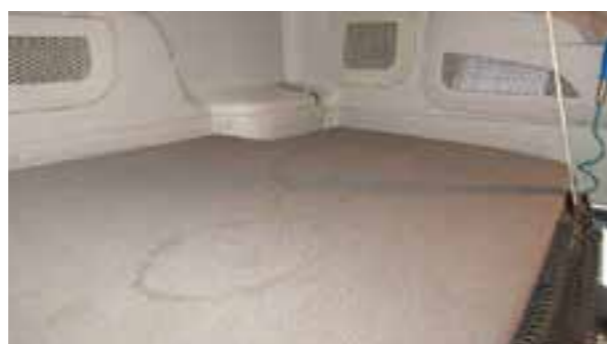
Ernstige verontreiniging, vlekken en geuren vereisen chemische reiniging door een specialist.

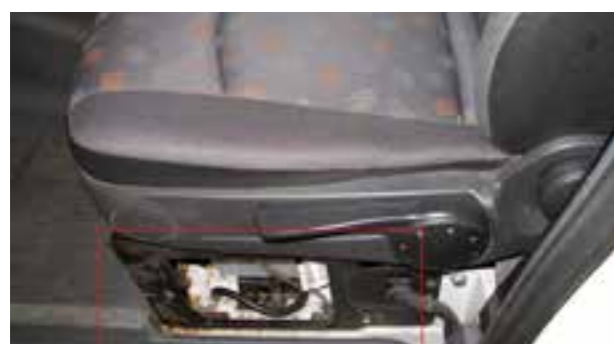
Ontbrekende uitrusting of bekleding

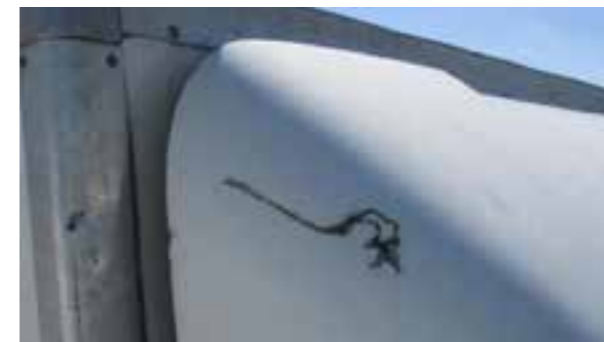
Dakspoiler en windgeleider: Economisch verantwoord te repareren

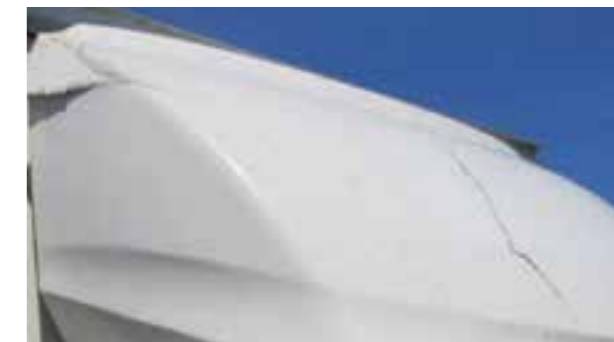
Dakspoiler en windgeleider: Duidelijke scheur, ontbrekend onderdeel of niet meer economisch te repareren

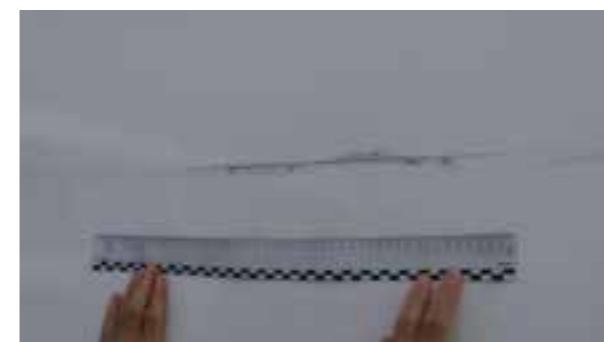
Zijpanelen: Kras met verwijderd materiaal ≥ 20 cm nog economisch verantwoord te repareren.
Optie om half paneel te spuiten

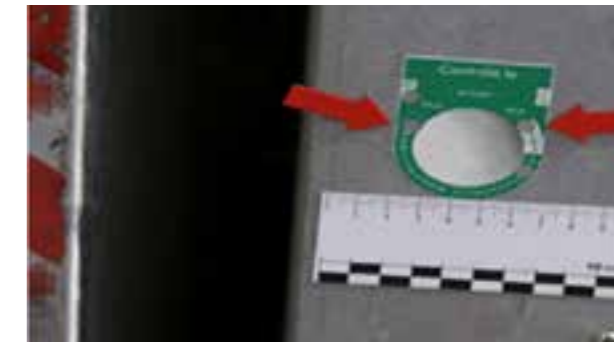
Laadklep: Vervallen keuringsdata

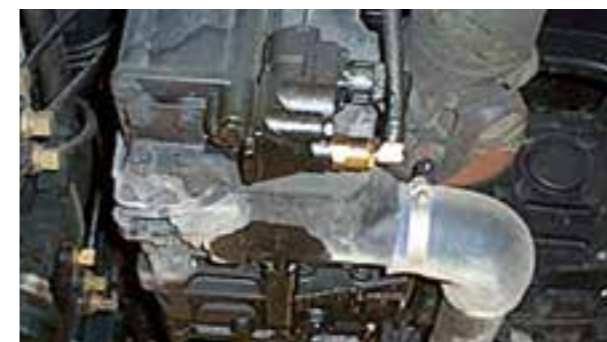
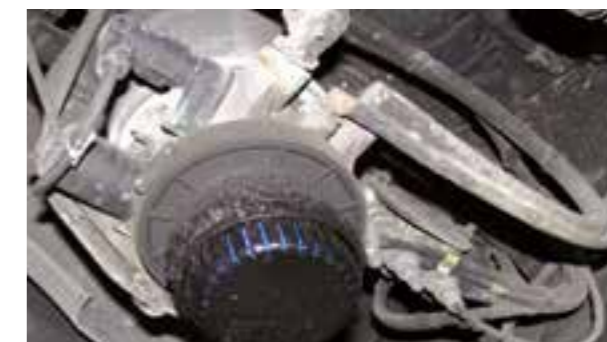
Alle lekken van de motor, versnellingsbak en differentieel, hydraulische vering en dempers

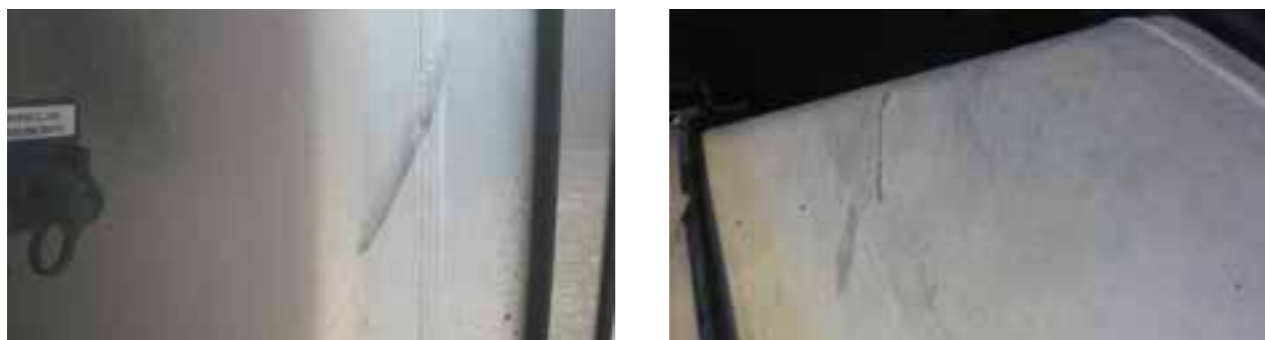
-   Kleine krassen in brandstoftank
-   Zeer kleine vervormingen met een diameter van max. 10 mm van de brandstoftank zonder scherpe randen die niet tot lekkage leiden en die een goede werking van de tank niet bedreigen

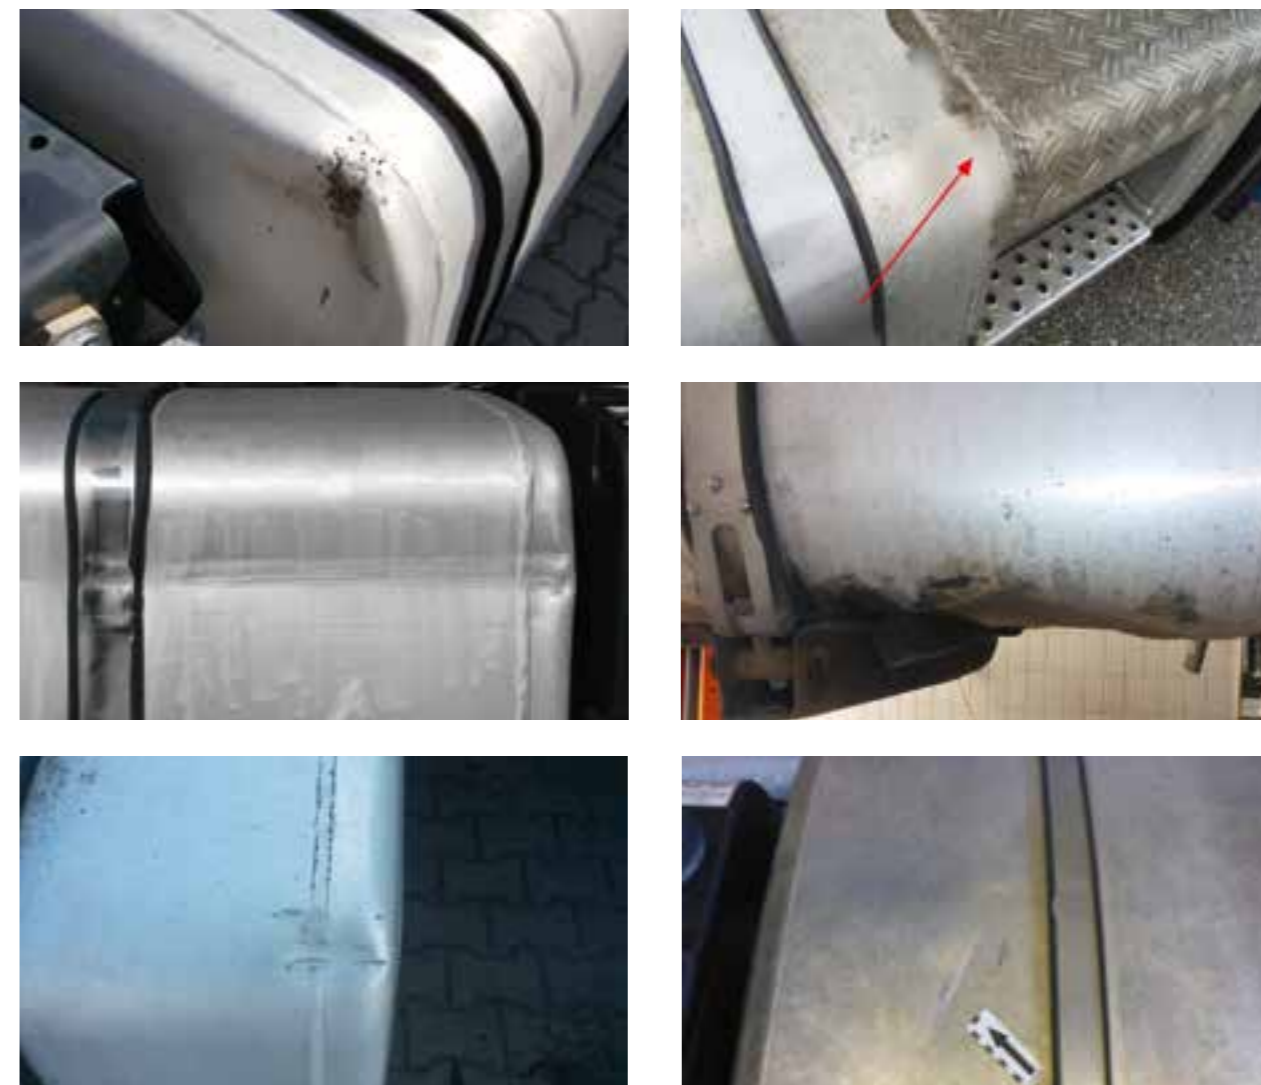
Vervorming van de brandstoftank die lekkages kan veroorzaken en die een goede werking en de inhoud van de brandstoftank kan verminderen
-

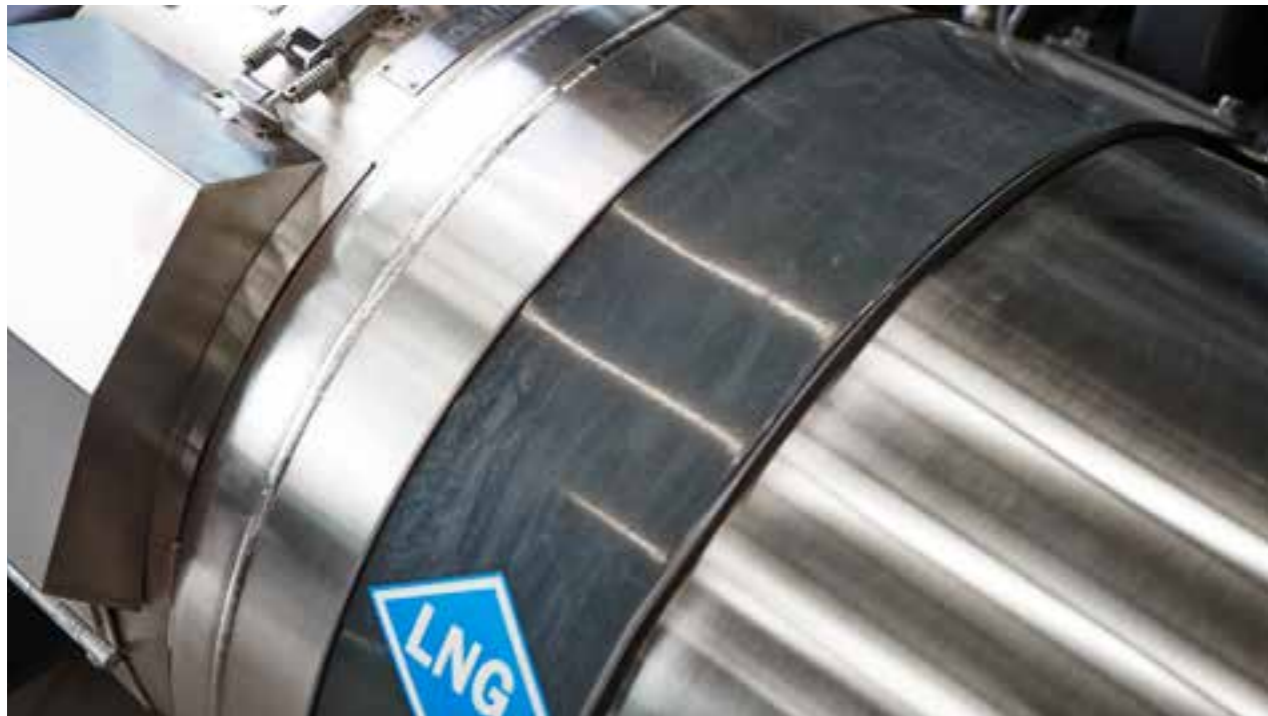
De LNG-tank moet worden geretourneerd in goede conditie, zoals weergegeven in de afbeelding.

Controleer of de beugels en banden aanwezig zijn en goed vast zitten.

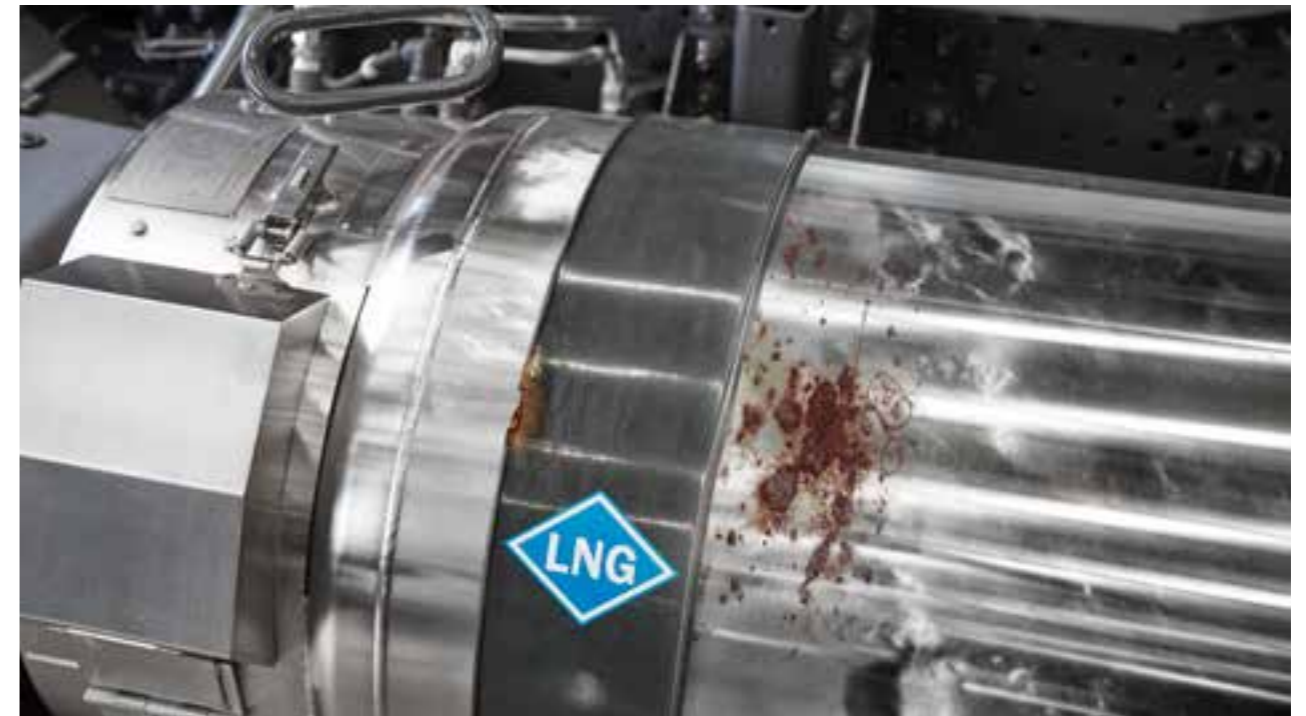
Roest, deuken, scheuren en/of groeven → Kosten voor vervangen beugels en banden doorberekenen.

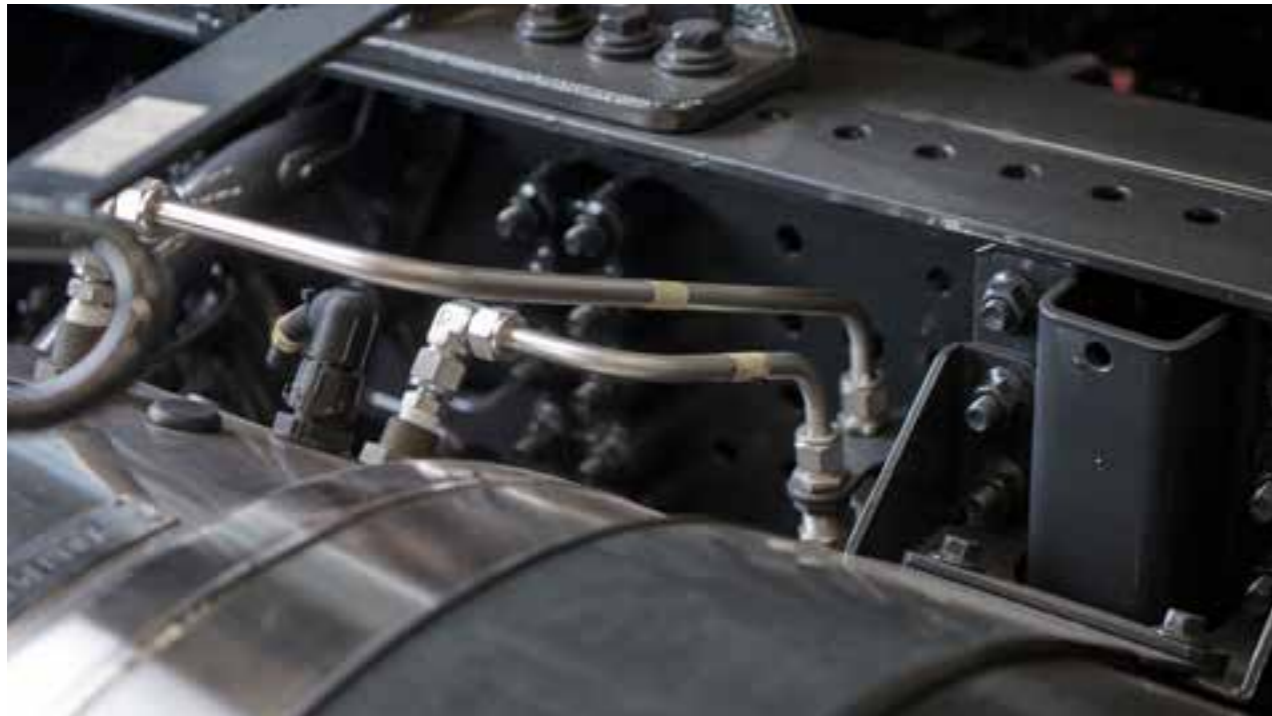
De LNG-tank moet worden geretourneerd in goede conditie, zoals weergegeven in de afbeelding.

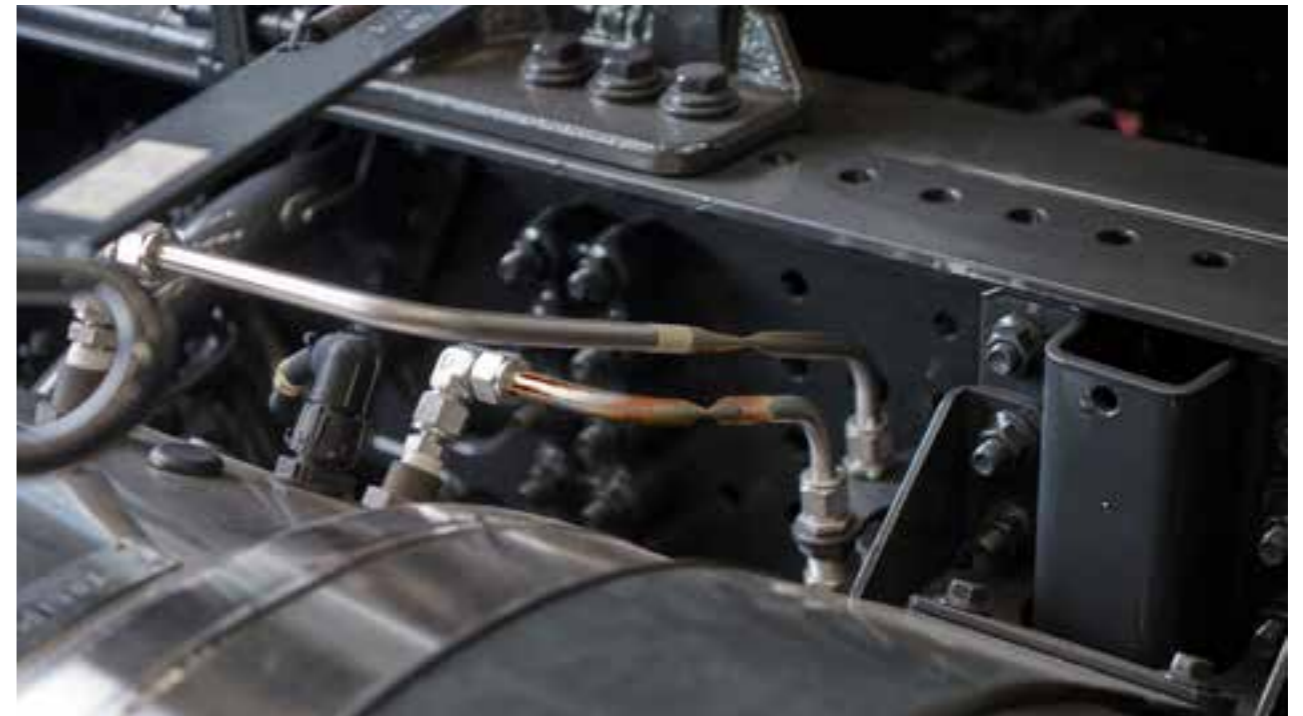
Roest, deuken, scheuren en/of groeven → Kosten voor vervangen vaste leidingen doorberekenen.

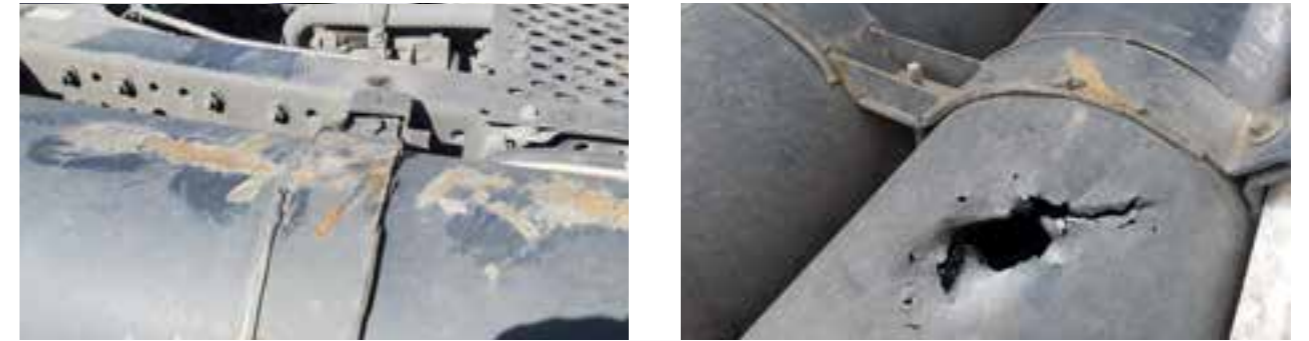
Sporen van reparaties aan CNG-cilinder(s) → Kosten voor vervangen defecte/beschadigde CNG-cilinder(s) doorberekenen.

Gaten in CNG-cilinder(s) → Kosten voor vervangen defecte/beschadigde CNG-cilinder(s) doorberekenen.

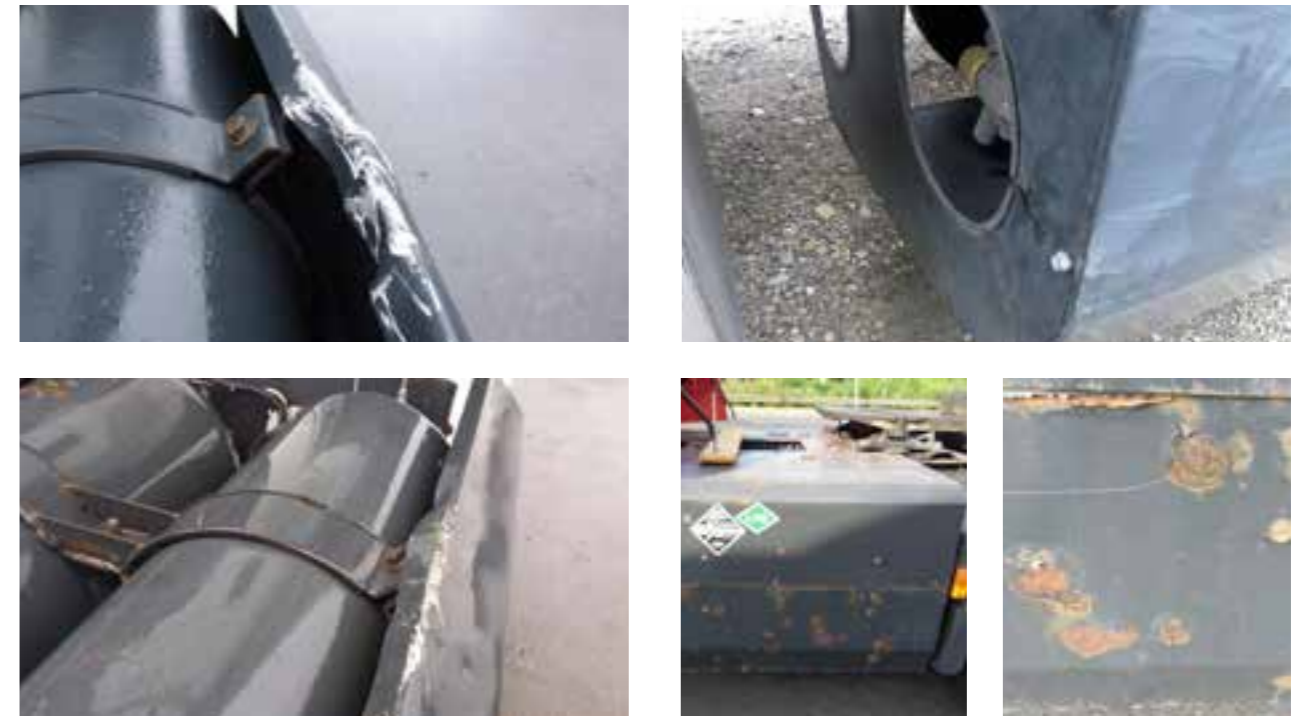
Zichtbare deuken en vervormingen die van invloed zijn op de goede werking en veiligheid
→ Kosten voor vervangen beschermkap doorberekenen.

Roest, scheuren en/of groeven die van invloed zijn op de goede werking en veiligheid
→ Kosten voor vervangen beschermkap doorberekenen.

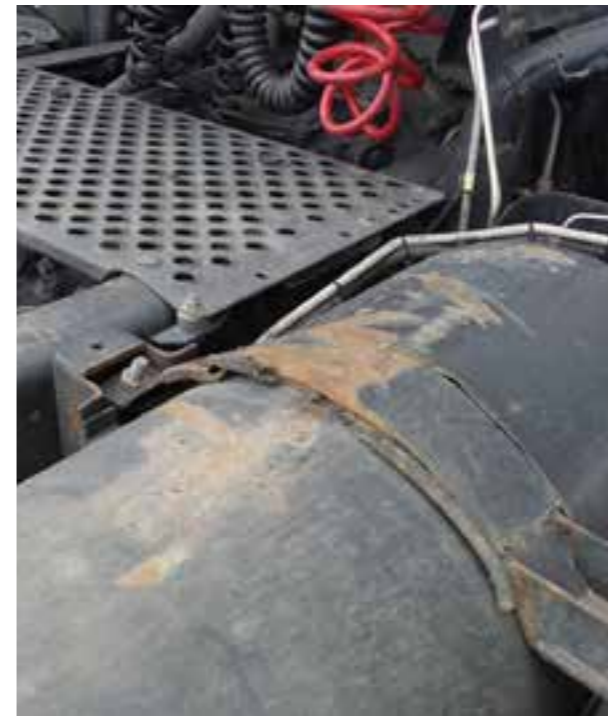
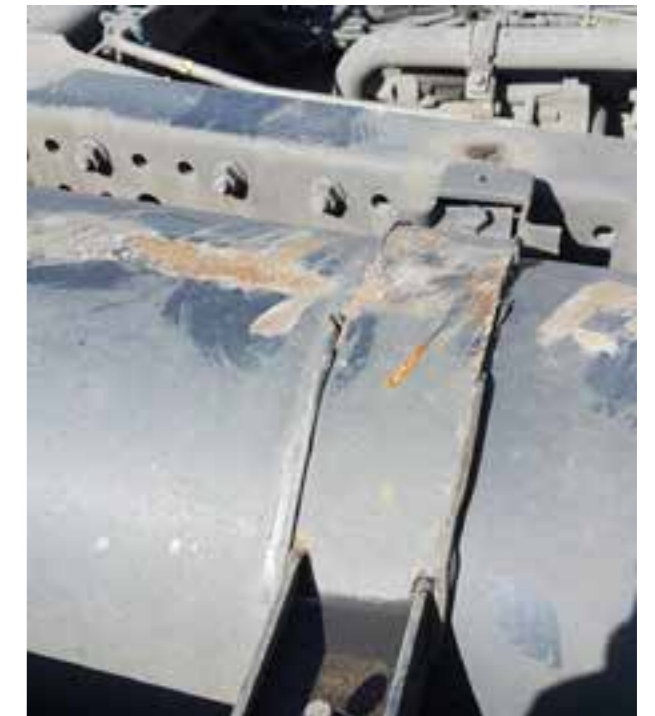
Roest, deuken, scheuren en/of groeven → Kosten voor vervangen beugels en banden doorberekenen.

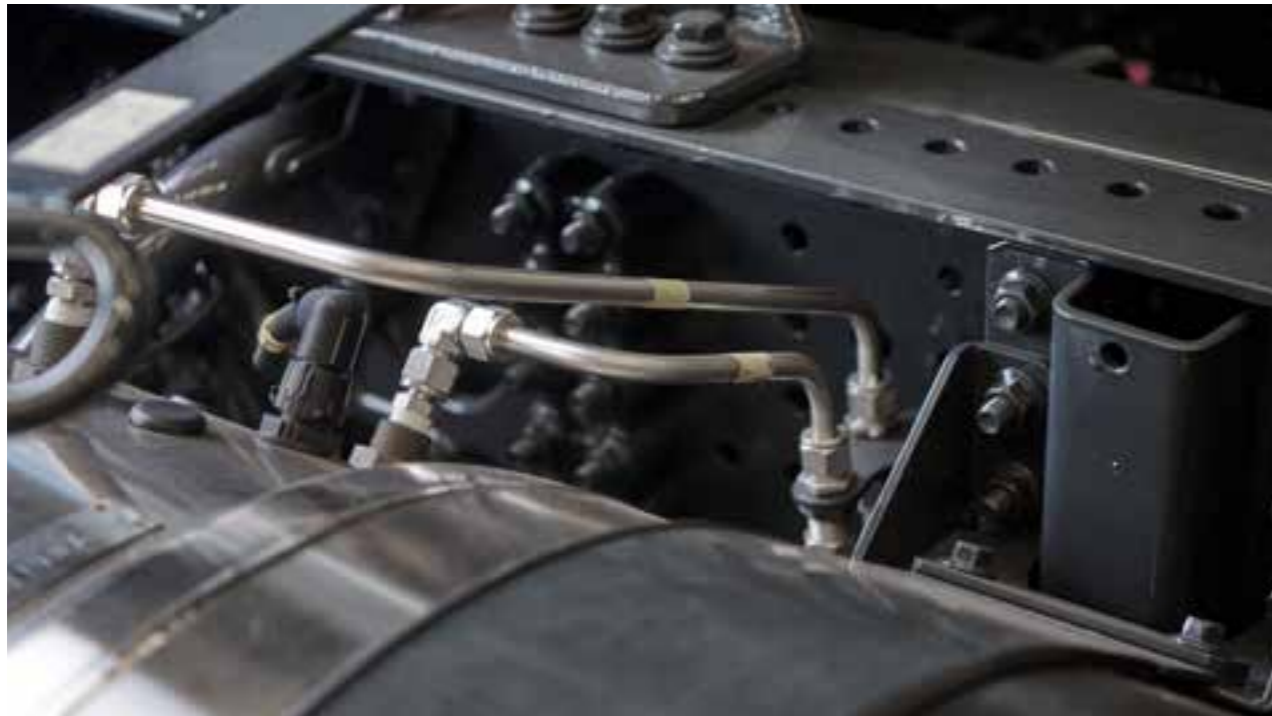
De CNG-cilinders moeten worden geretourneerd in goede conditie, zoals weergegeven in de afbeelding.

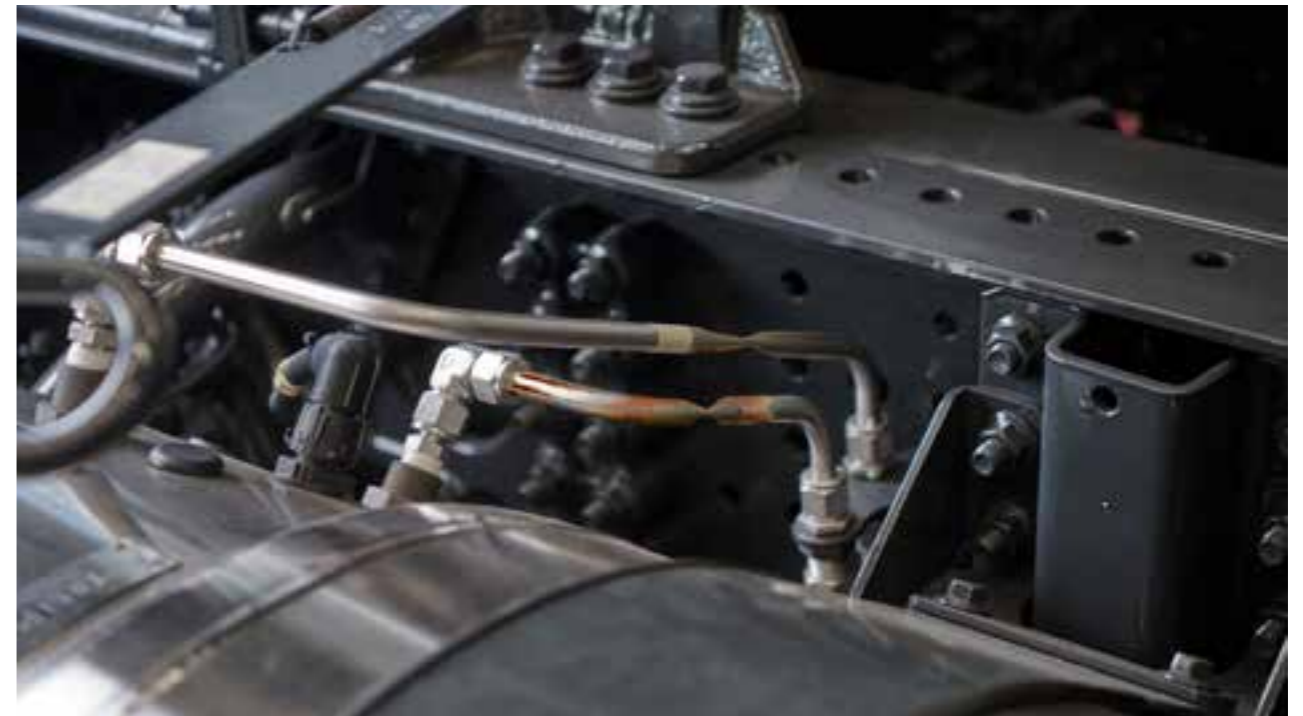
Roest, deuken, scheuren en/of groeven → Kosten voor vervangen vaste leidingen doorberekenen.

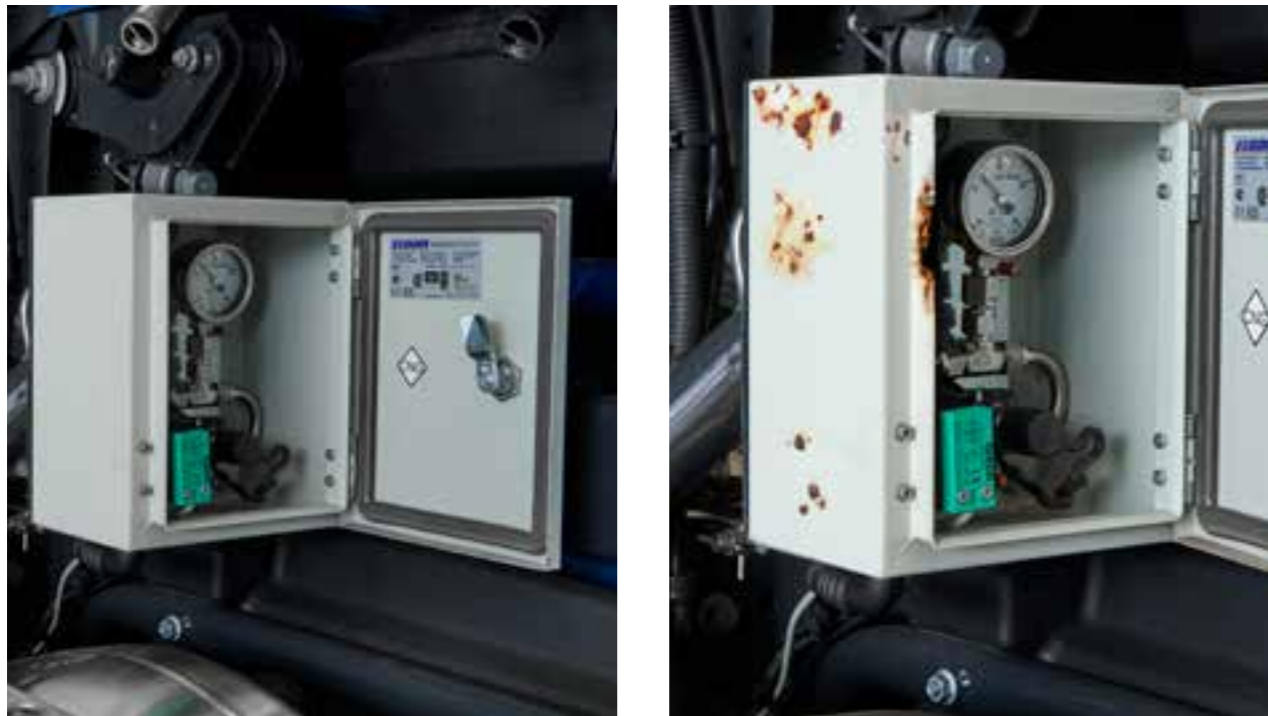
Roest op kast voor vulaansluiting → Opmerking over schade, kosteloos.

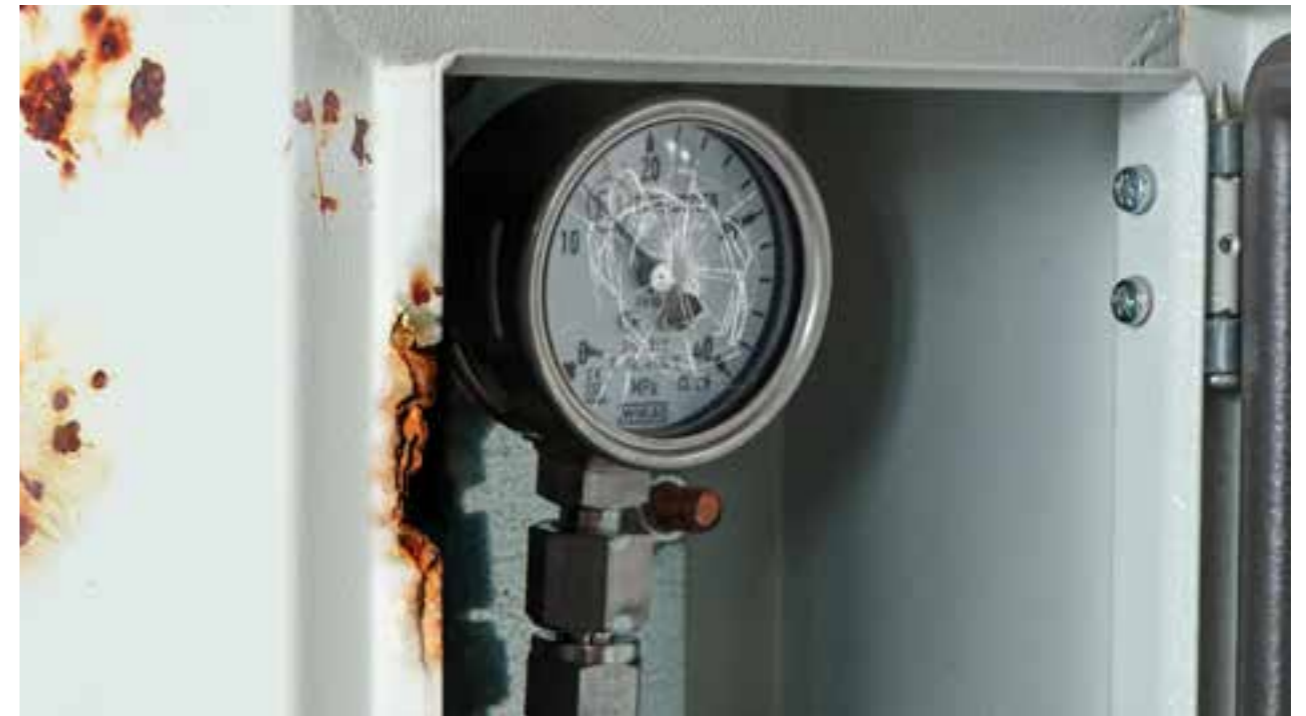
Kast voor vulaansluiting afwezig, vulaansluiting of manometer beschadigd → Kosten voor vervangen complete kast doorberekenen.

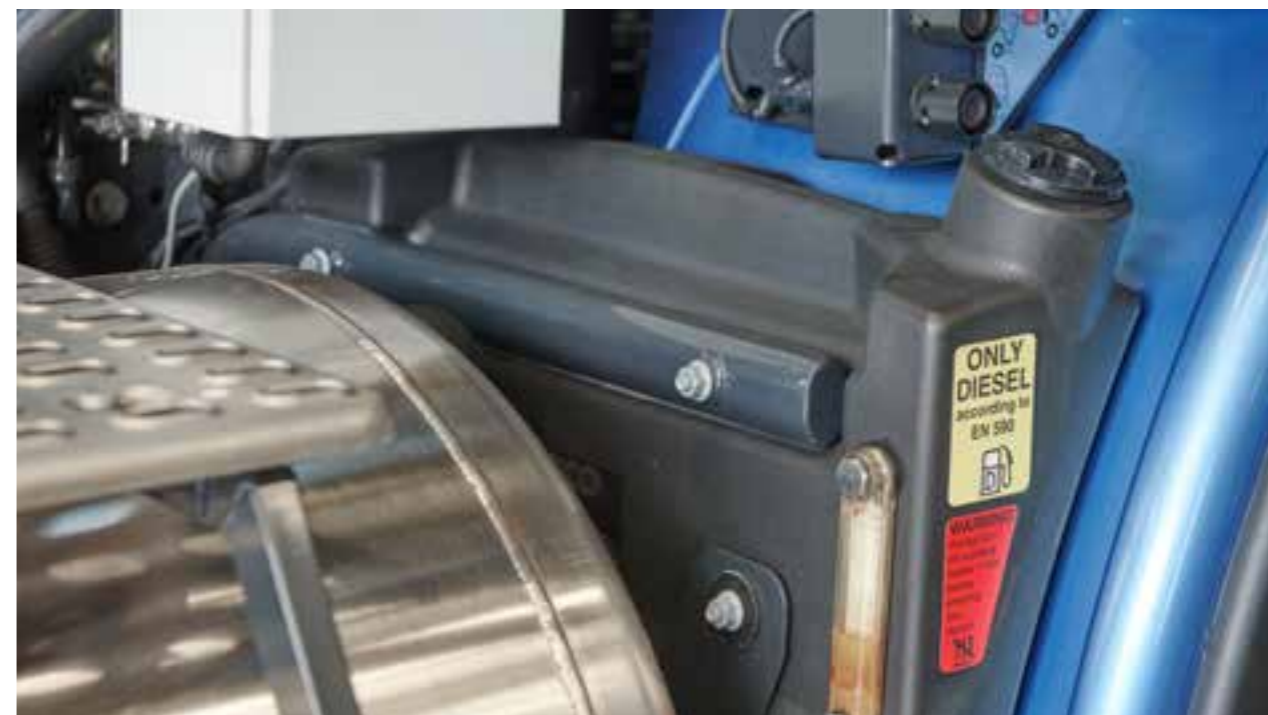
Sleutel standverwarmingstank ontbreekt → Kosten voor vervangen sleutel doorberekenen.

Scheuren in standverwarmingstank → Kosten voor vervangen standverwarmingstank doorberekenen.

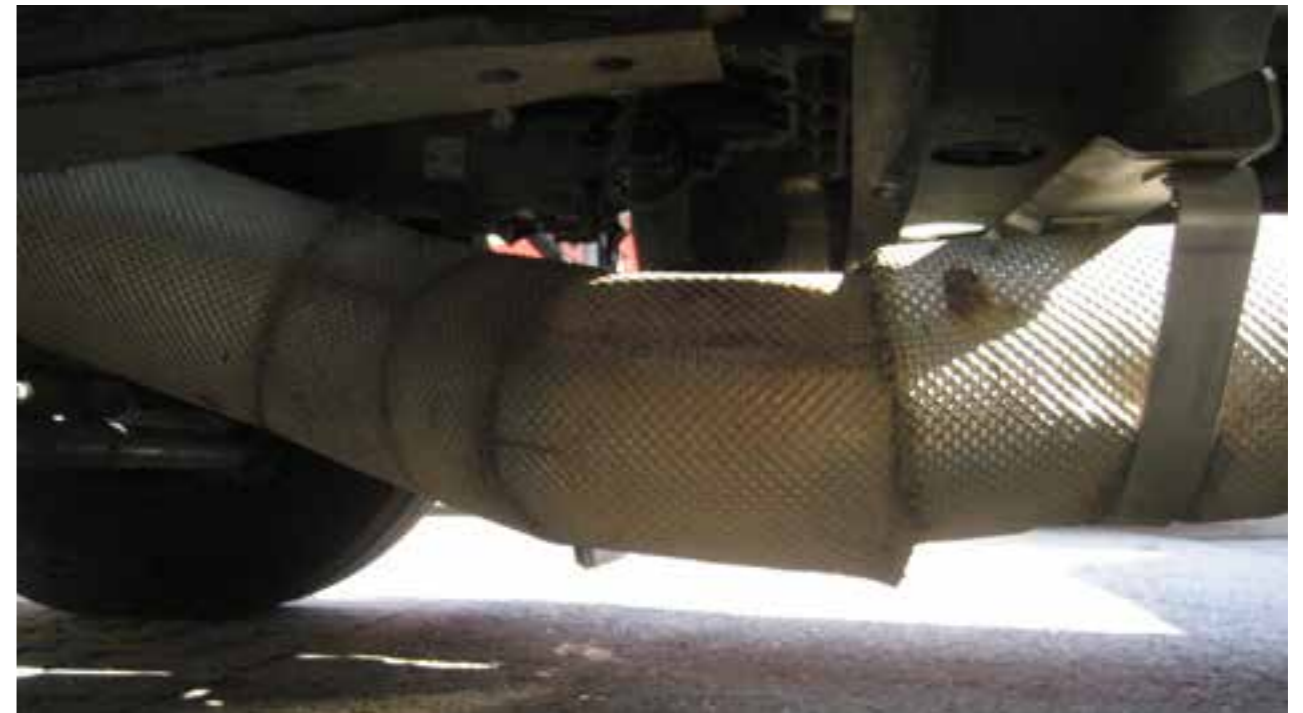
De volgende zaken zijn niet acceptabel: gebroken pijpen, gescheurde thermische isolatie, deuken die de diameter van de pijp beïnvloeden.
