GUIA DE DEVOLUÇÃO

OK TRUCKS
PRE-OWNED VEHICLES CERTIFIED BY **IVECO**

Este catálogo de danos visa preparar a devolução da sua viatura IVECO, terminado o seu período de utilização.

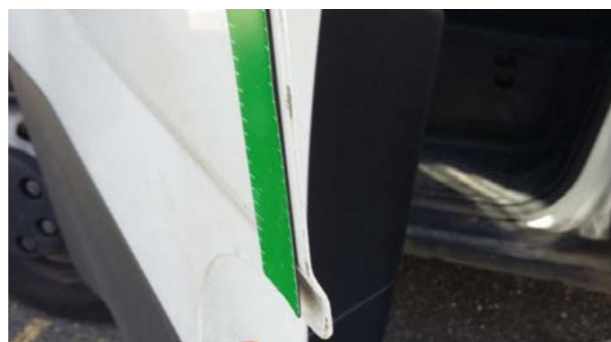
Lasca no bordo da porta

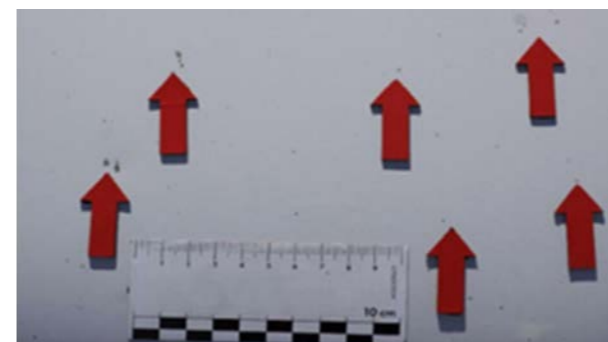
Lasca $>$ 5 mm ou $>$ 20 lascas

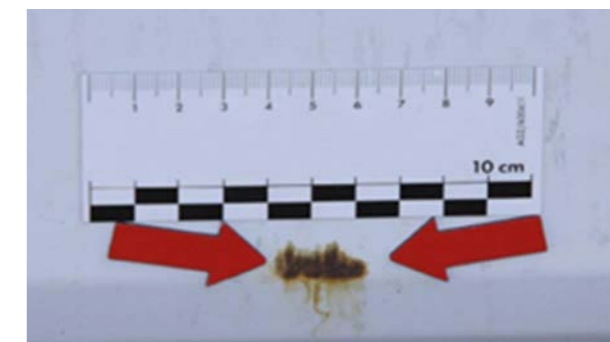
Riscos com oxidação, depósitos químicos ou outros que não podem ser limpos

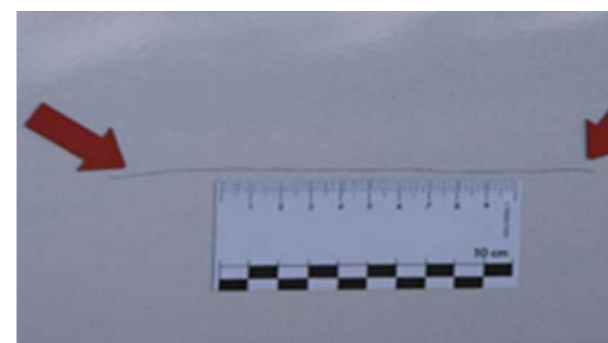
Riscos $>$ 20 mm
Nota: na porta deslizante traseira, não é possível pintar metade do painel

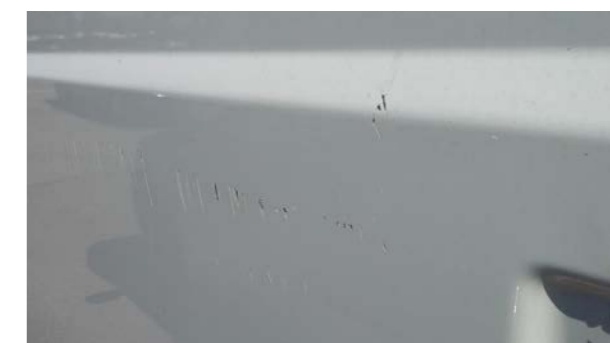
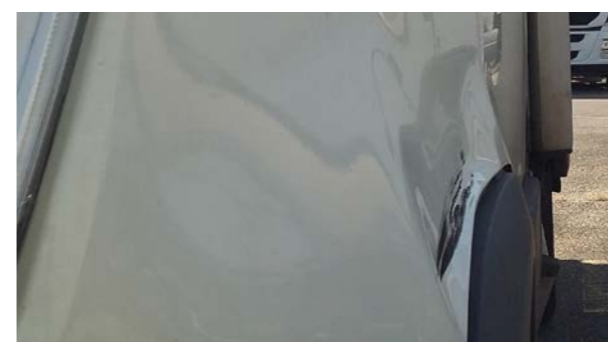
Peças irreparáveis, que excedem uma reparação económica ou peça substituída não conforme

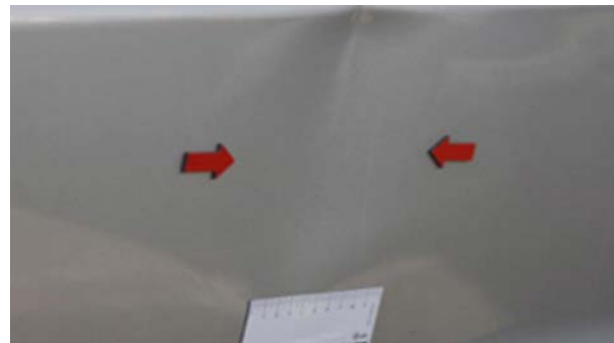
Mossas > 20 mm de diâmetro, pintura alterada, danos provocados por granizo ou marcas significativas. Nota: possibilidade de reparação inteligente de marcas significativas isoladas, se a pintura não estiver alterada

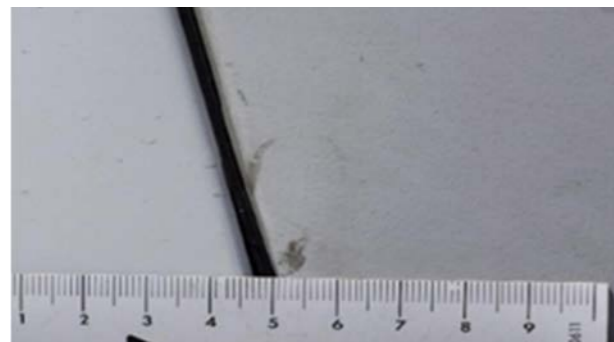
Diferença na tonalidade da cor na sequência de uma reparação. Nota: tolerância aceite associada ao envelhecimento do veículo

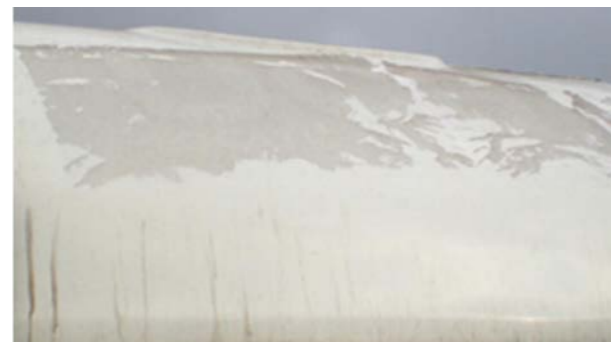
Vestígios de cola. Nota: presença de etiquetas ou graffiti, avaliação em tempo real durante a limpeza e/ou polimento

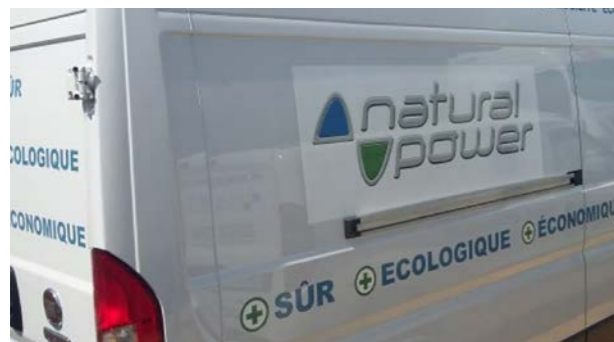
Marcas deixadas por publicidade na sequência da descrição da carroçaria.

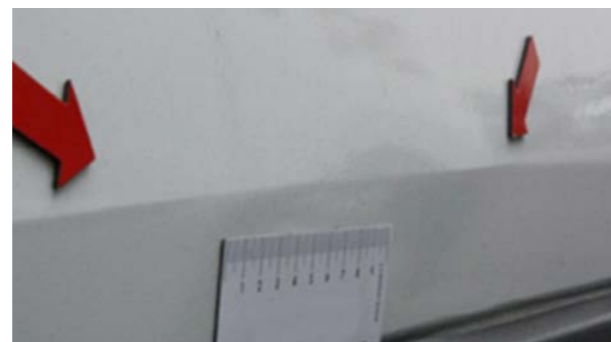
Defeito: painel deformado na sequência de reparação

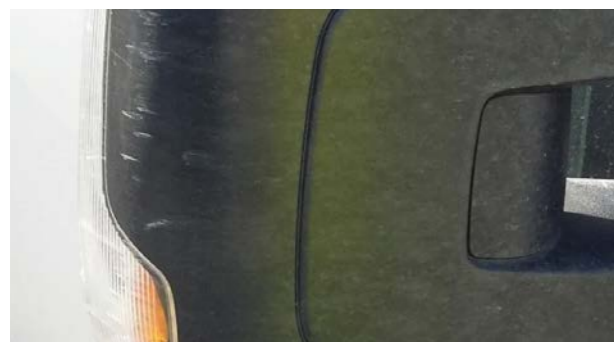
Riscos impercetíveis com a unha e superfície $\leq 45 \text{ cm}^2$ (equivalente a um cartão de crédito)

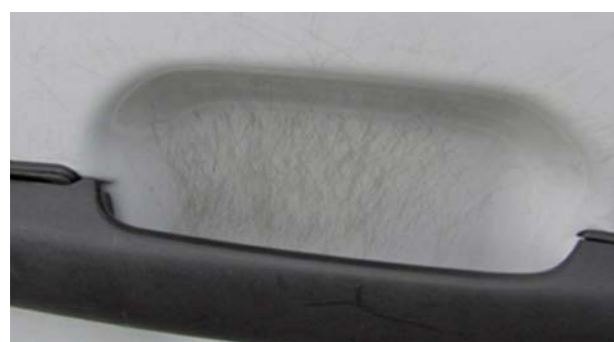
Riscos superficiais ligeiros, p. ex., no tampão de abastecimento de combustível, postigos, puxadores das portas, para-choques e revestimentos

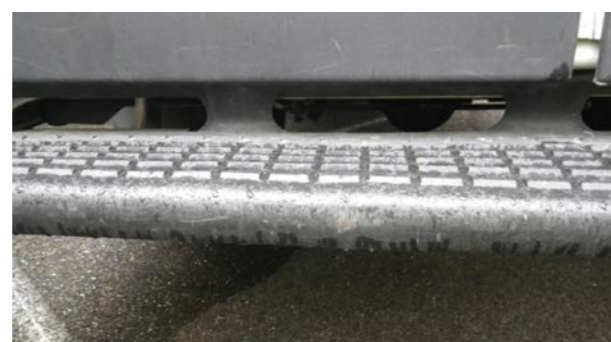
Riscos ligeiros na pintura, nas arestas de carga

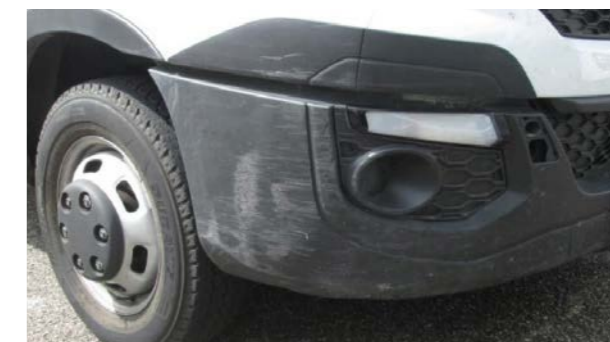
Remoção de material ou deformação com reparação viável ou económica

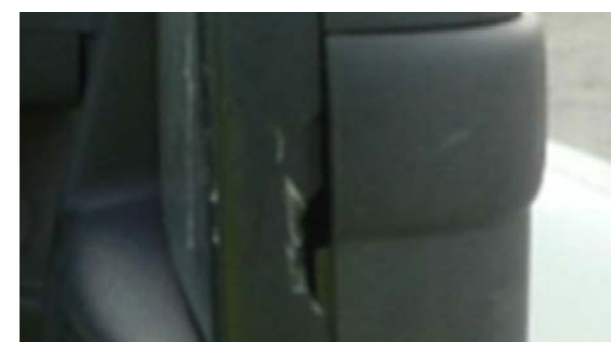
Remoção de material, peça partida

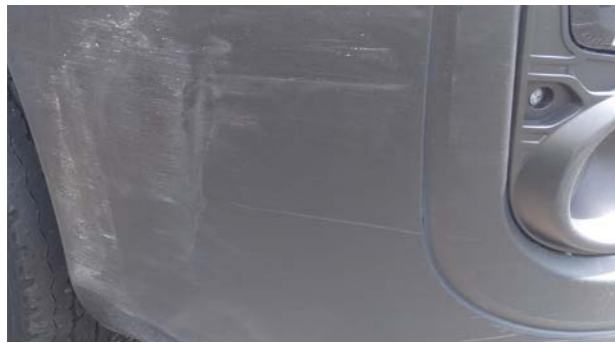
Riscos perceptíveis com a unha e superfície > 45 cm² (equivalente a um cartão de crédito)

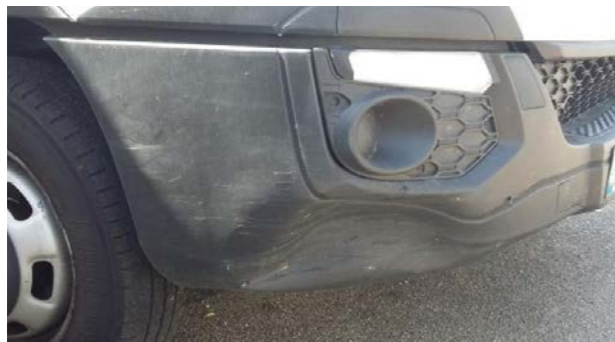
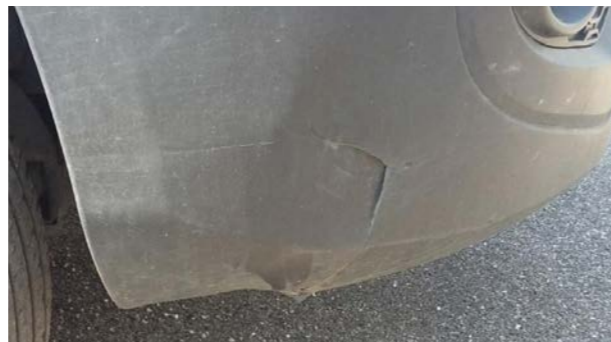
Partido, remoção de material ou deformação que excede uma reparação económica ou inviável

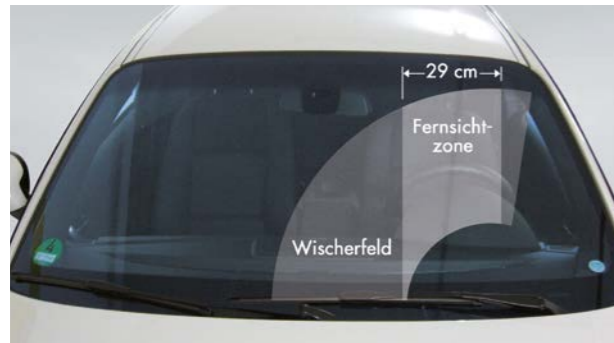
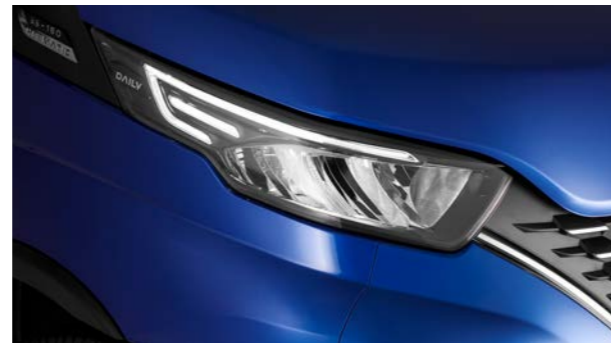
Nota: o campo de visão é definido por uma folha de papel A3 posicionada verticalmente no eixo do volante e centrada verticalmente no para-brisas.

Lascas > 20 mm, número > 3 lascas, ou lascas no campo de visão, fissurado, mal montado com defeito, jateado ou riscado
 Nota: se o para-brisas estiver danificado no campo de visão do condutor, é necessário verificar a legislação local.

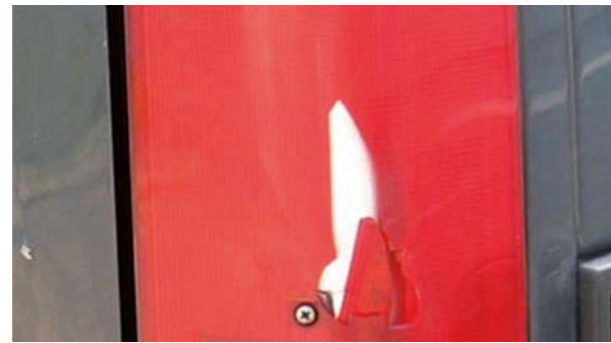
Luzes traseiras e dianteiras partidas

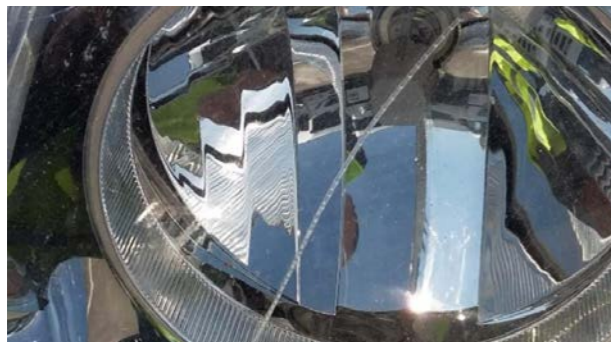
Risco no campo de iluminação, fissura, condensação, partido ou fixação partida

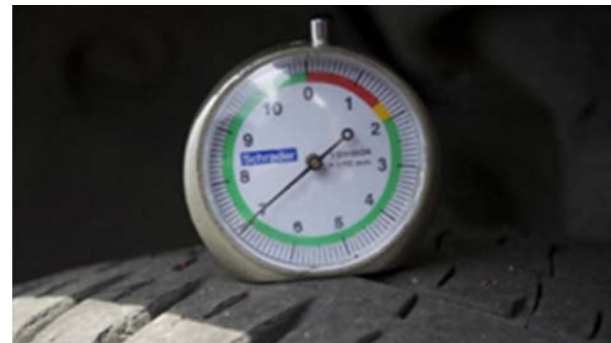
Pneus: base da ranhura, profundidade \geq 5 mm (CONFORME)

Nota: o desgaste dos pneus é medido na ranhura mais gasta do pneu.

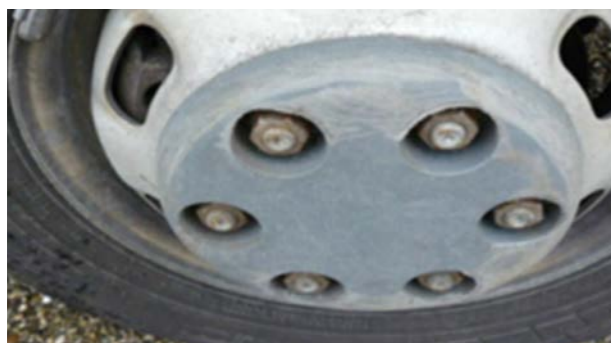
Jantes e tampões das rodas: múltiplos riscos superficiais com ou sem remoção de material

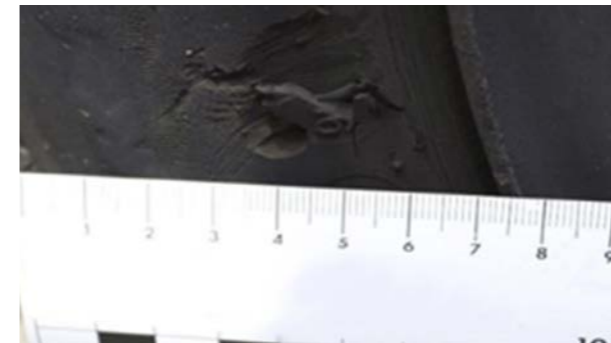
Pneus: entalhe $>$ 3 mm de profundidade, remoção

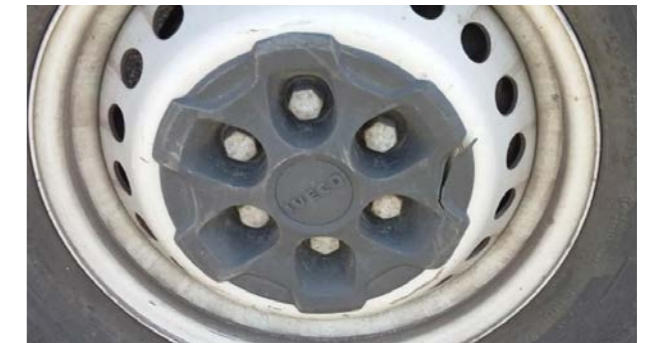
Tampões das rodas: deformados, partidos, material ou falta ou removido

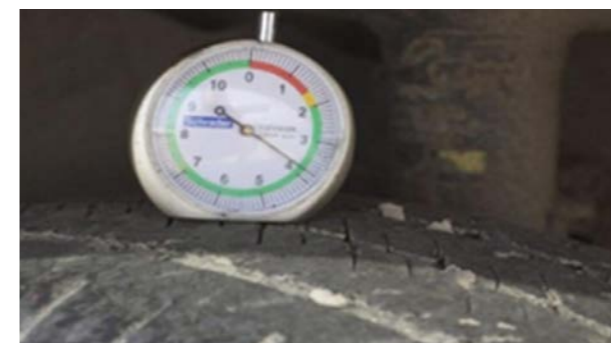
Pneus: base da ranhura, profundidade $<$ 5 mm
Nota: o desgaste dos pneus é medido na ranhura mais gasta do pneu.

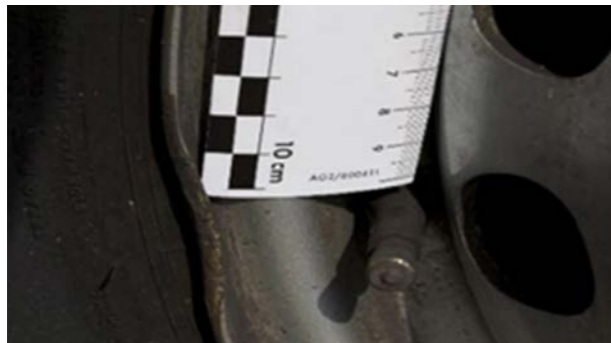
Na jante de aço: bordo de ligação ligeiramente deformado

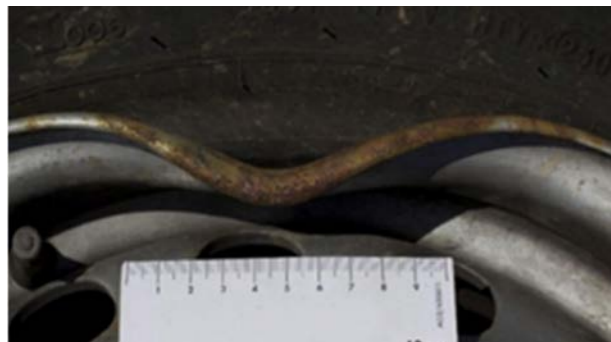
Revestimento da jante danificado, jante não conforme. Avaliação de uma verificação dimensional para verificar o estado seguro do veículo

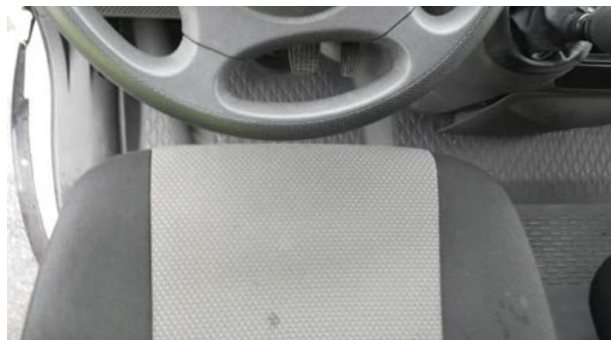
Sujidade ligeira pode ser removida através de uma limpeza química realizada por um profissional

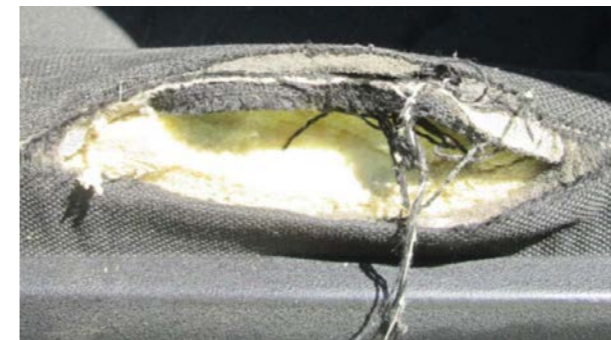
Falta da espuma ou estrutura partida

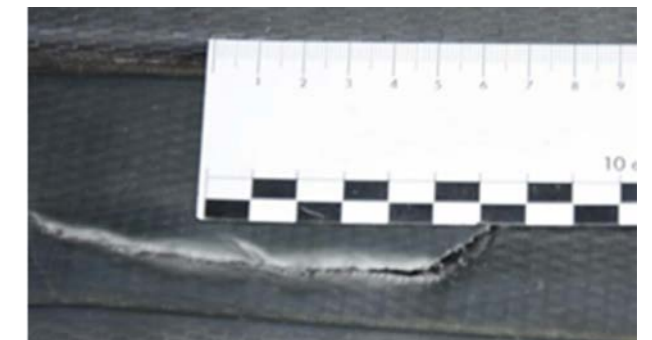
Perfuração de revestimentos de plástico duro.

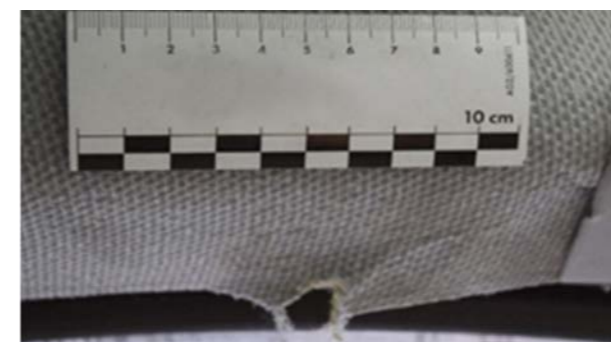
Revestimento de tecido: rasgo, orifício > 5 mm, marcas indeléveis

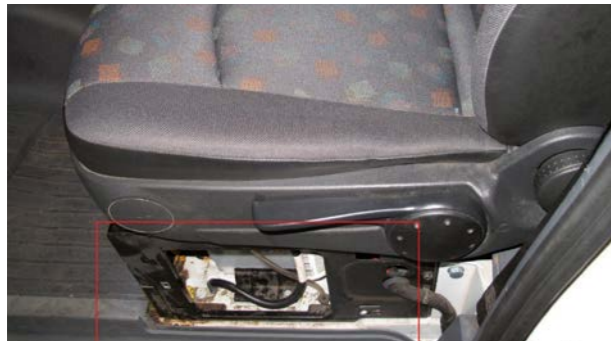
Equipamento ou revestimentos em falta

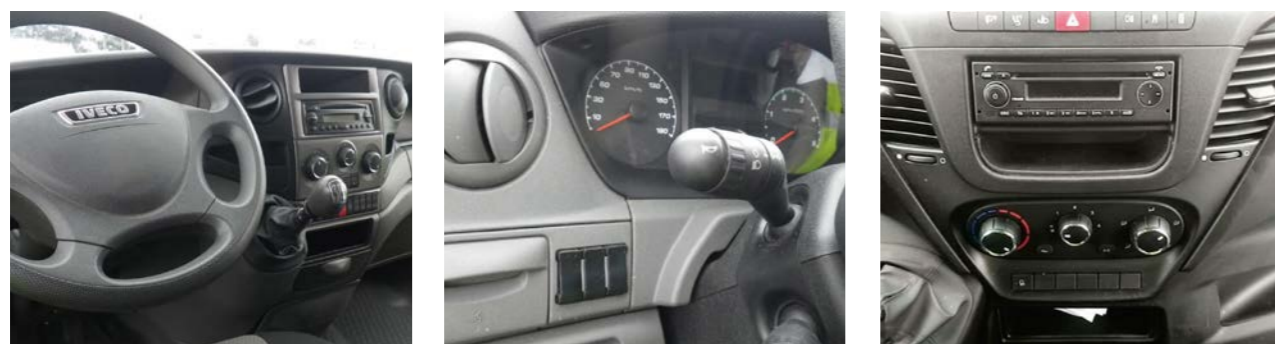
Sinais de desgaste no painel de instrumentos e no volante

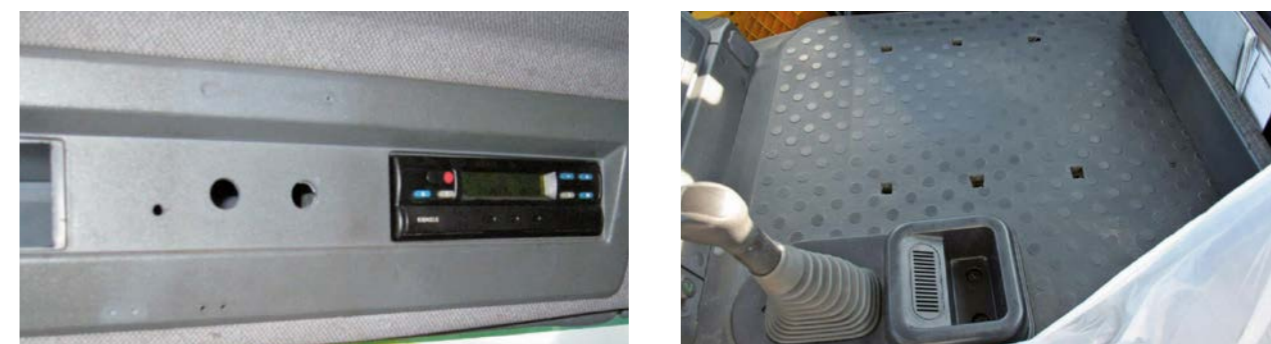
Peças de comando, peças do banco ou do revestimento em falta, partidas ou perfuradas

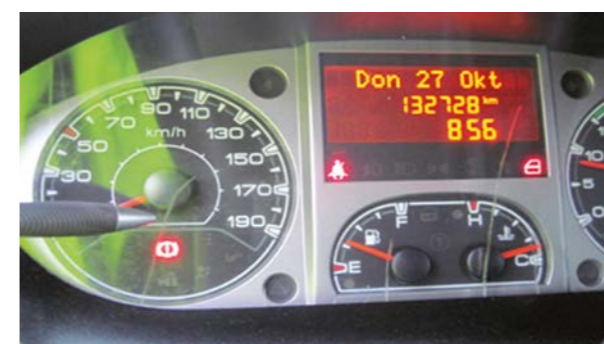
Riscos no painel de instrumentos combinado e outros danos visuais ou orifícios no campo de visão

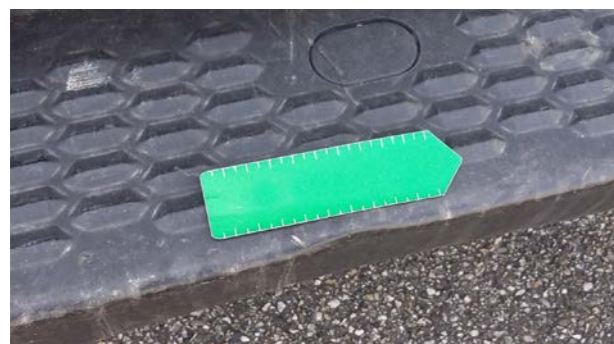
Plataformas traseiras: ligeira deformação

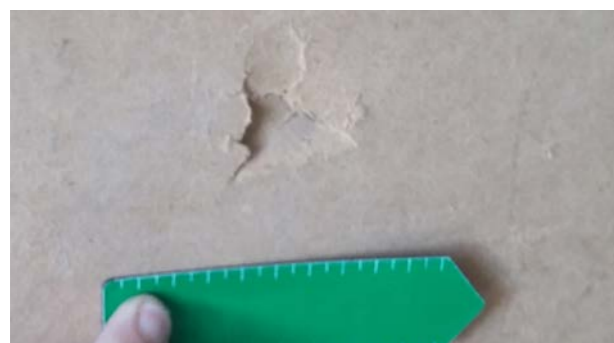
Proteções internas de madeira: pequenos impactos

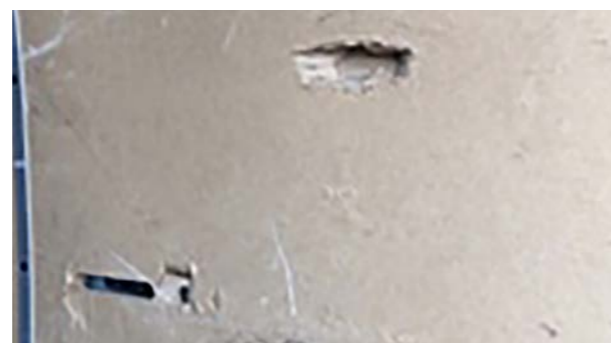
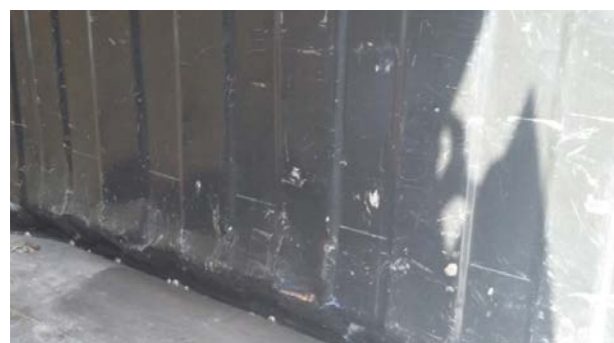
Deformações internas: ligeira deformação sem perfurações ou cortes, tempo de reparação ≤ 3 h

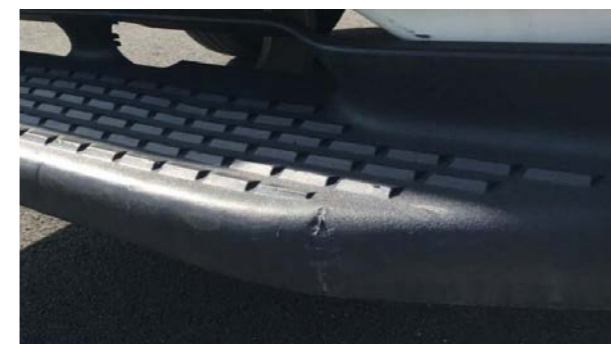
Plataformas traseiras: deformações dentro da reparação económica

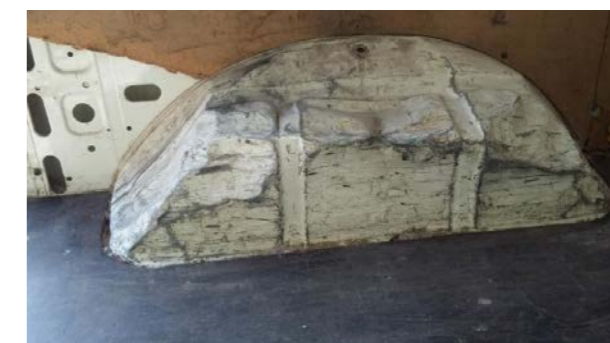
Deformações internas: perfurações, cortes, deformações que excedem a reparação económica. Desnaturação e depósito incorrigível (pó, tinta, etc.) (Cava da roda não recuperável se o tempo de reparação for < 3h)

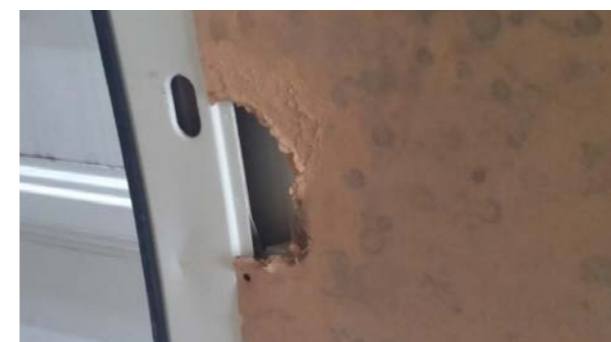
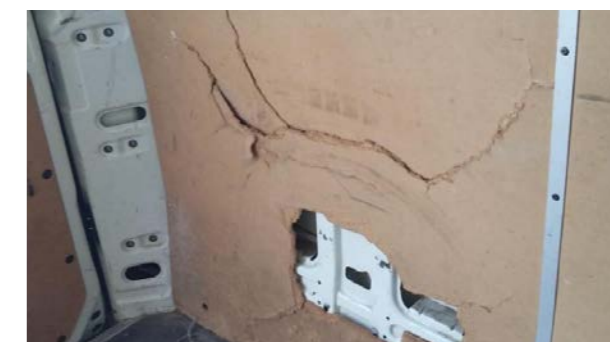
Proteções internas de madeira: impactos, painel rasgado, painel em falta (excluindo os painéis superiores das portas)

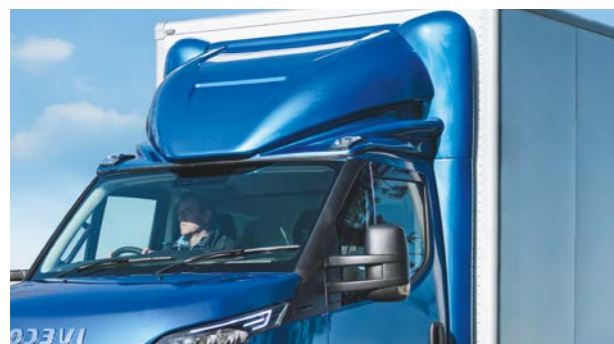
Cabina sobre o motor e defletor: risco ligeiro ao manter a aparência do veículo

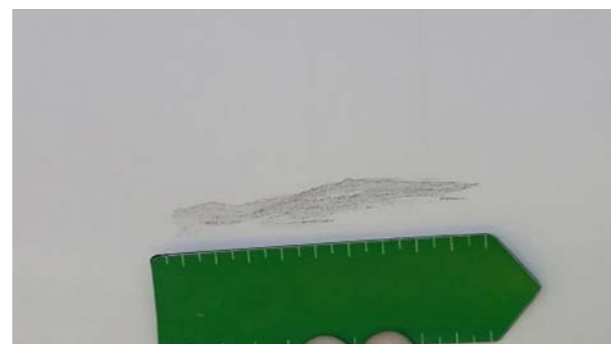
Painéis laterais: risco ligeiro com remoção de material ≤ 20 cm

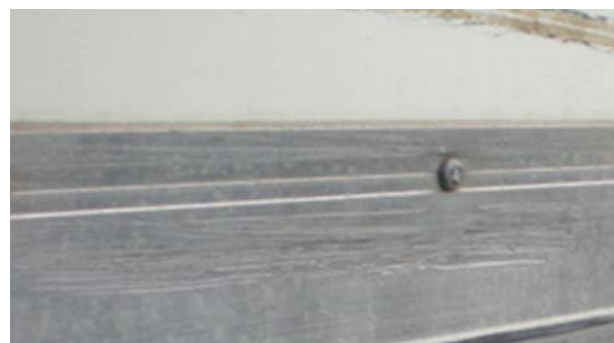
Perfis laterais sob o chassis: risco ligeiro

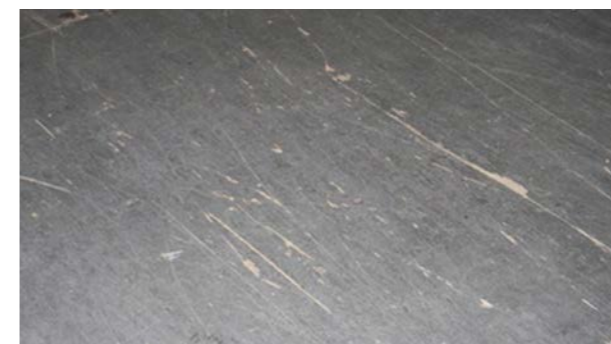
Pavimentos: ligeira deformação, desgaste superficial

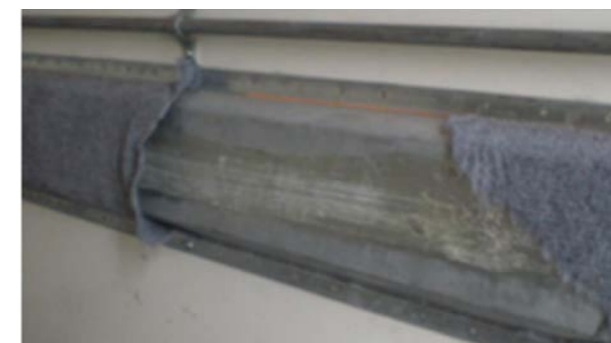
Estofos e hastes: tapete rasgado ou desengatado

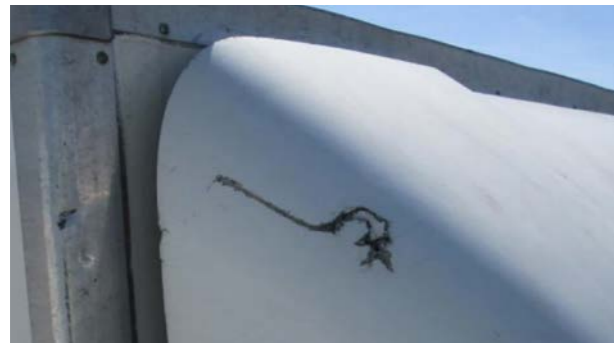
Cabina sobre o motor e defletor: dentro da reparação económica

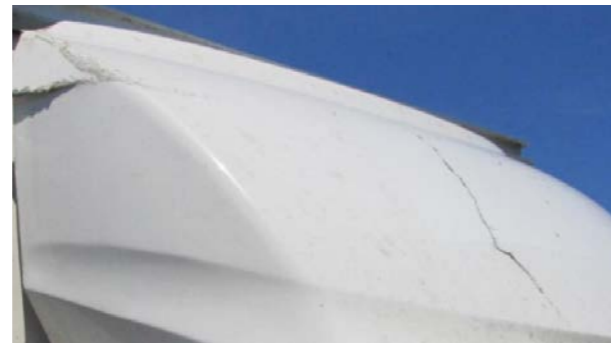
Cabina sobre o motor e defletor: fissura significativa, peça em falta ou que excede a reparação económica

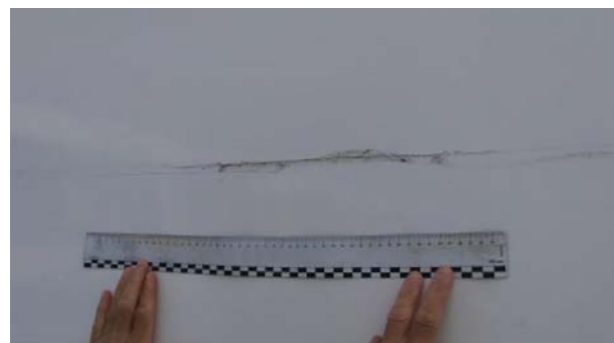
Painéis laterais: risco com remoção de material ≥ 20 cm dentro da reparação económica. Opção de pintar metade do painel

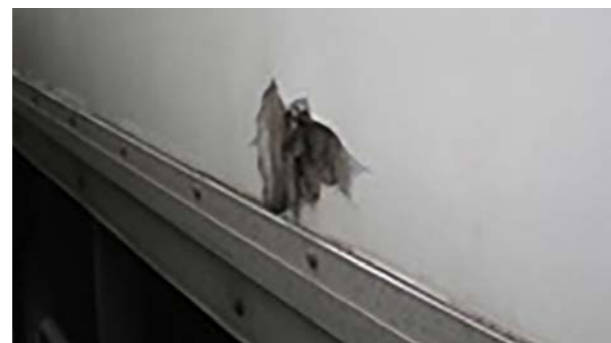
Painéis laterais de madeira: suporte de madeira danificado ≥ 20 cm

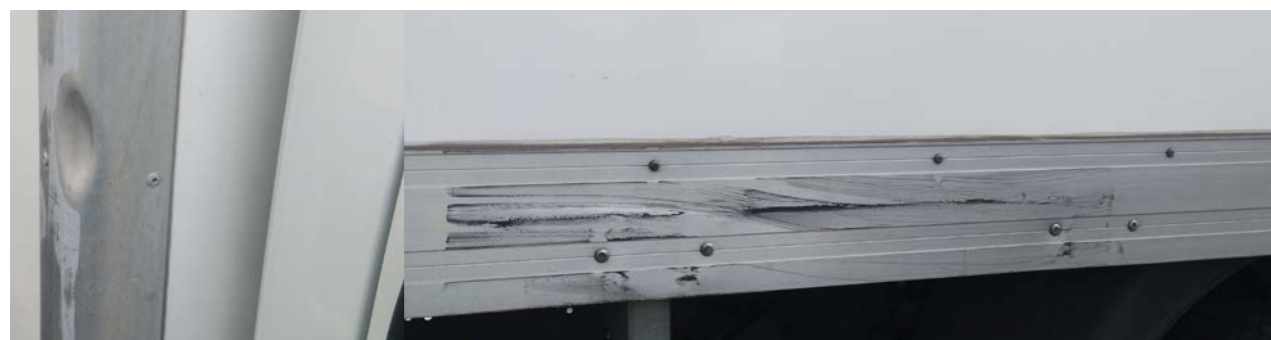
Perfis laterais sob o chassis: deformações dentro da reparação económica

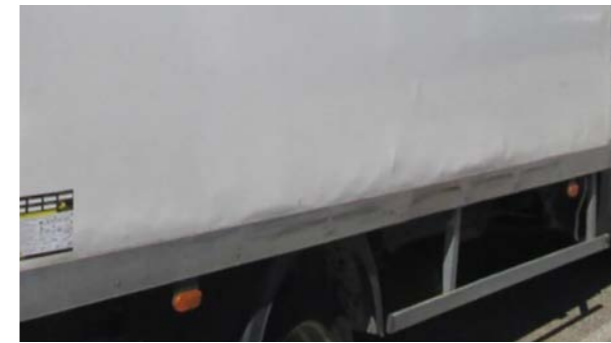
Painéis laterais em fibra: deformação na parte inferior, comprimento > 1 m
Nota: a substituição do painel dianteiro sob o chassis requer a remoção da parte inferior.

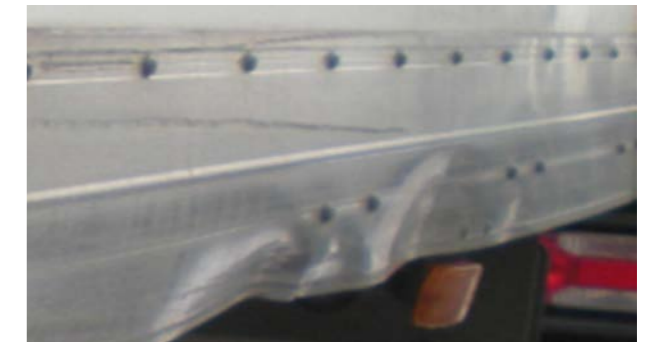
Perfis laterais sob o chassis: deformações excedem a reparação económica, perfurações, remoção de uma secção do perfil

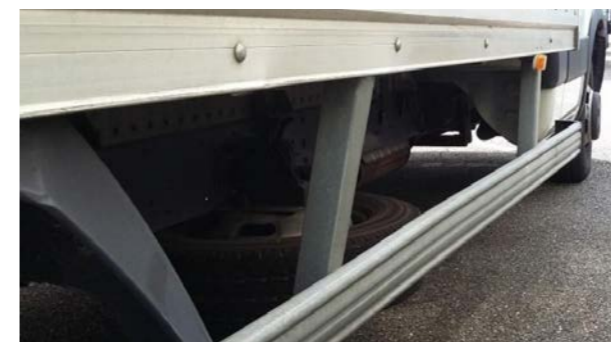
Suportes para bicicletas: deformação dentro da reparação económica

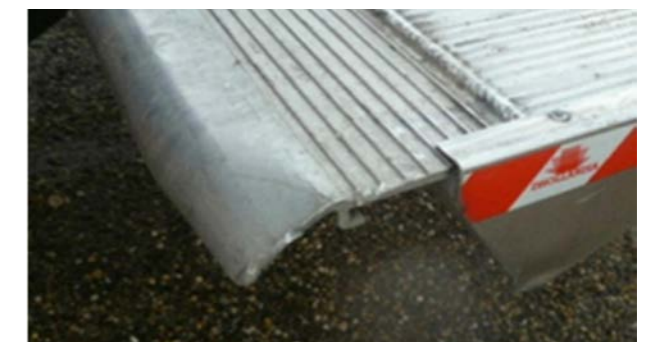
Taipal de carregamento: deformações da plataforma dentro da reparação económica

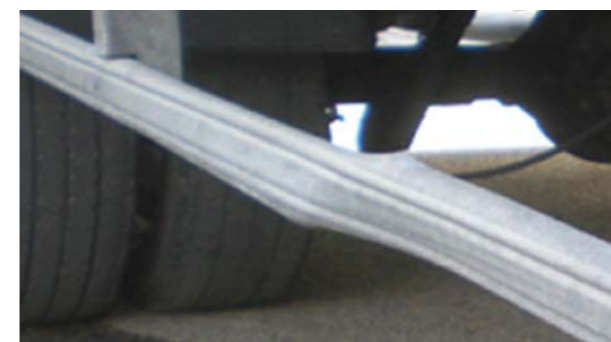
Suportes para bicicletas: deformação que excedem a reparação económica

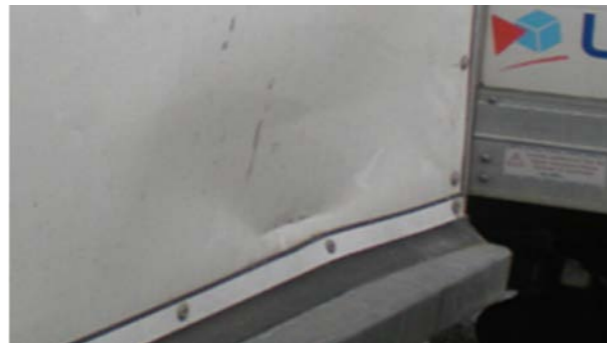
🔧 Portas laterais e traseiras: deformação significativa: tempo de reparação > 1 h dentro da reparação económica, fecho não selado

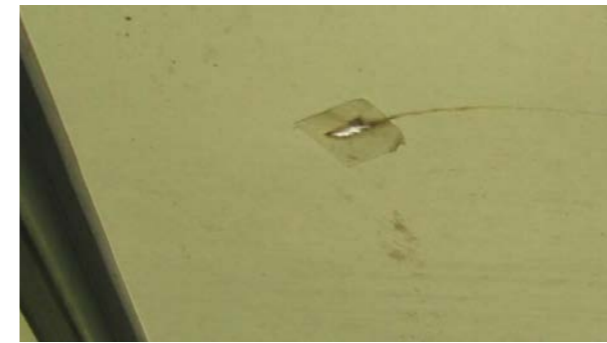
🔧 Espaço do tejadilho: perfurado ou rasgado dentro da reparação económica

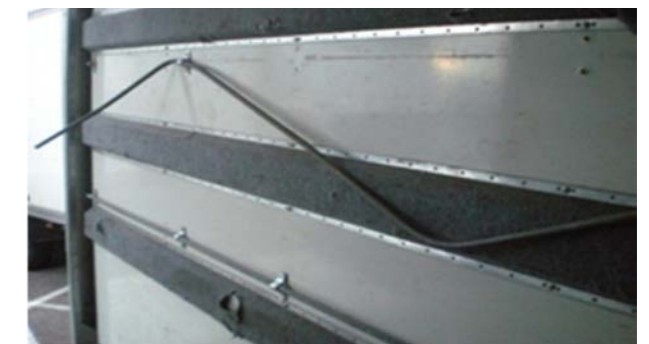
↻ Estofos e hastes: hastes, fixações, estofos em falta ou deformados excedem a reparação económica

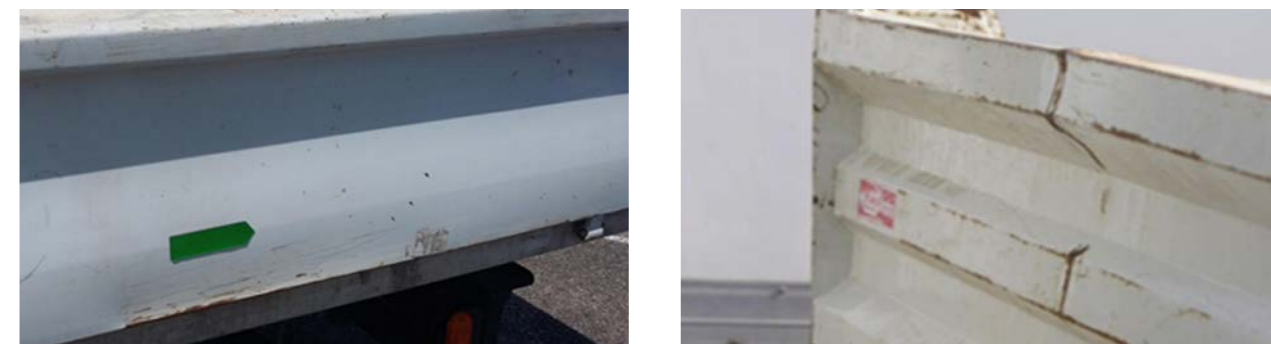
Riscos ligeiros, deformações do rail com um tempo de reparação $\leq 0,5$ h

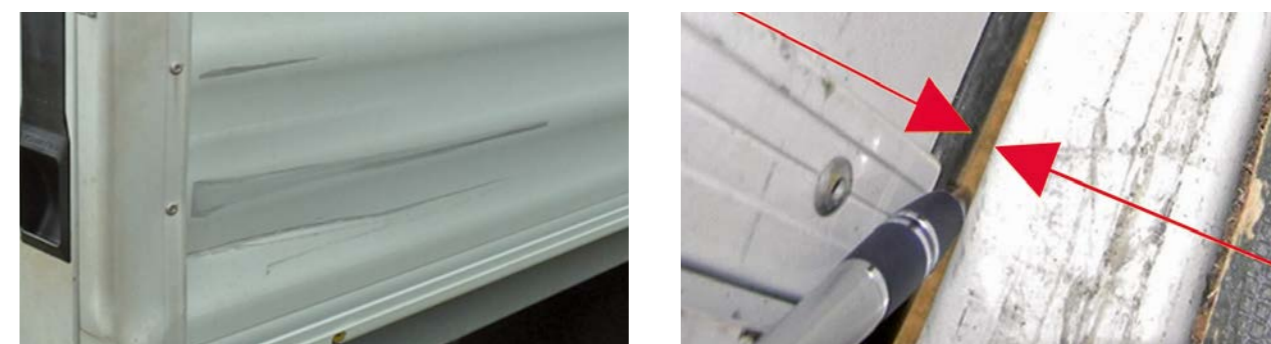
Deformações no rail com um tempo de reparação $> 0,5$ h dentro da reparação económica

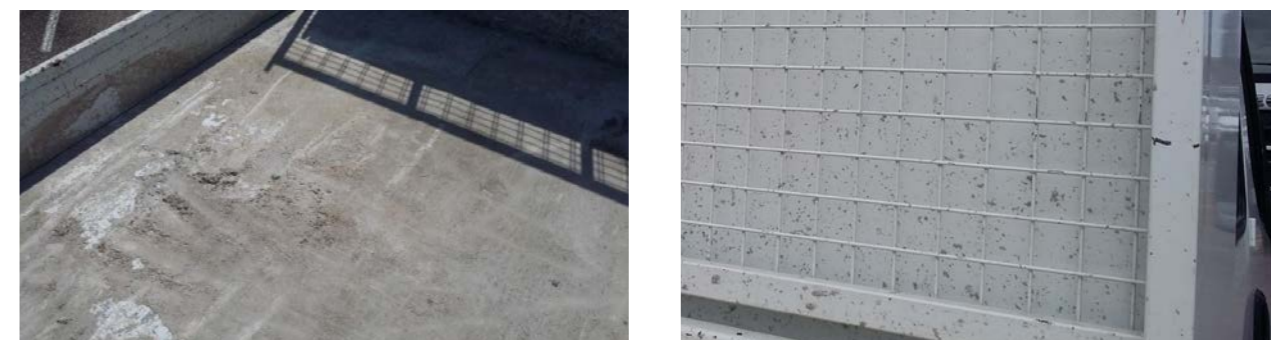
Deformações nos rails não excedem a reparação económica, fecho não possível ou não à prova de areia

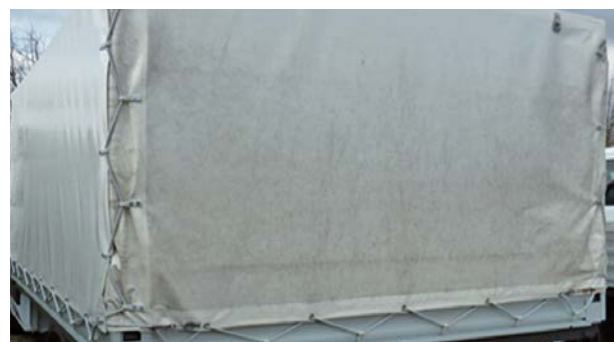
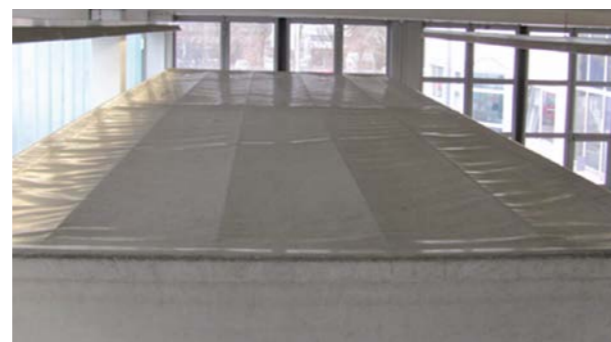
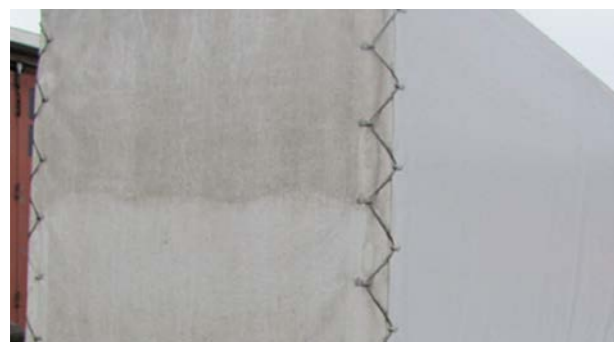
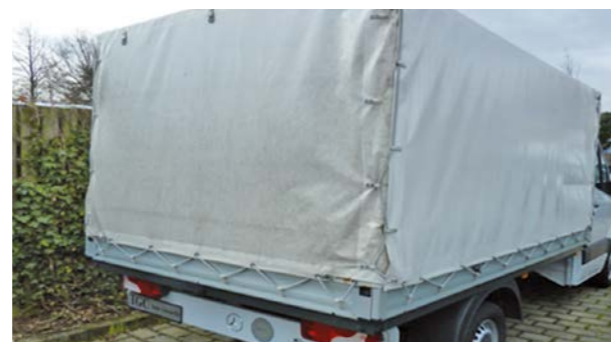
LONAS

Riscos ligeiros na superfície (podem ser removidos com a limpeza)
-

Danos ligeiros devido a poluição
-

Marcas ligeiras, p. ex., resultantes da lavagem do veículo
-

Diferenças ligeiras de cor devido à utilização de diferentes revestimentos ou materiais de base e envelhecimento

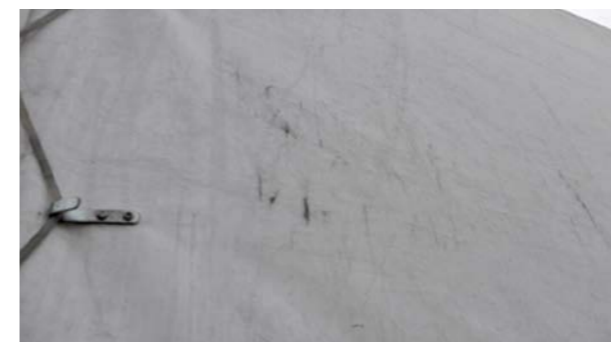
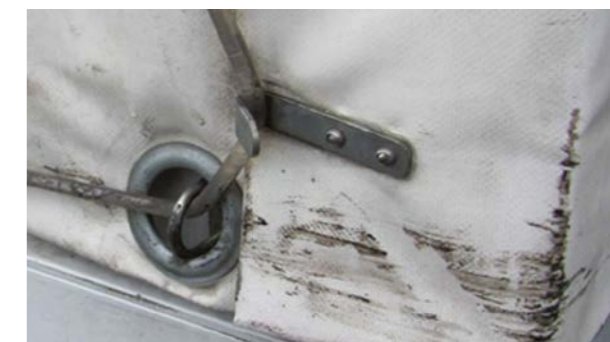
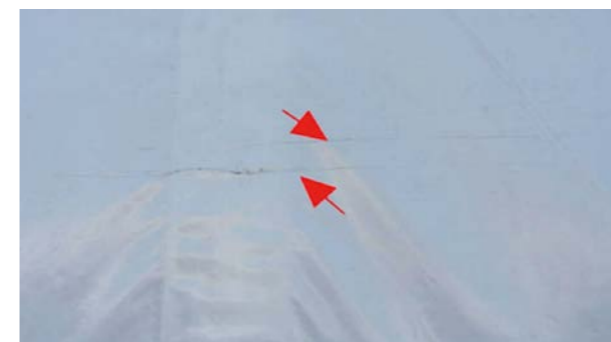
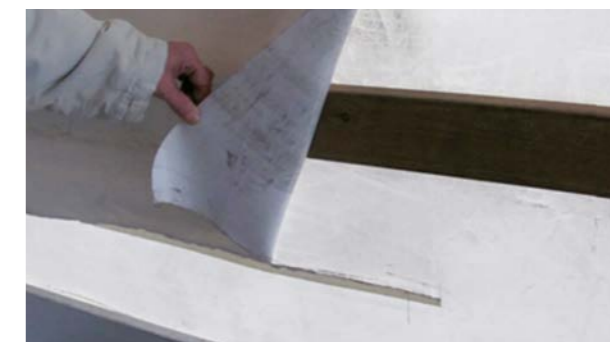
Riscos profundos atravessam o tecido
-

Riscos com abrasão significativa
-

Danos significativos devido a poluição
-

Marcas de descoloração
-

Reparações pouco profissionais
-

Rasgos na lona, olhais ou ganchos
-

Resíduos de adesivos ou adesivos de publicidade, resíduos de cola

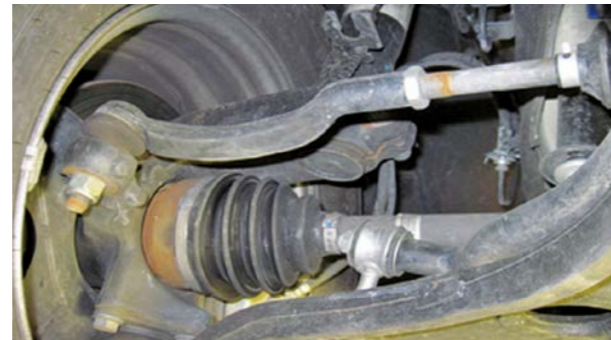
Ligeiros vestígios de óleo (sem gotejamento)

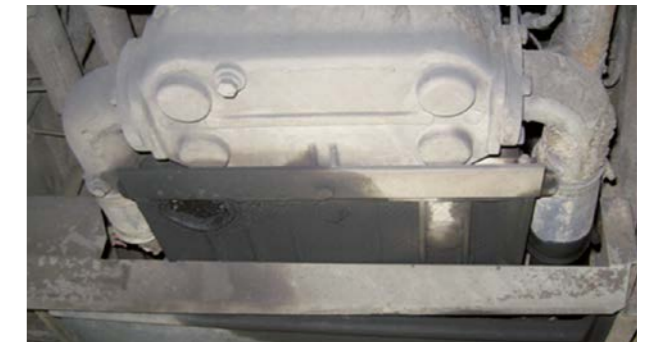
Todas as fugas do motor, caixa de velocidades e diferencial, suspensão hidráulica e amortecedores

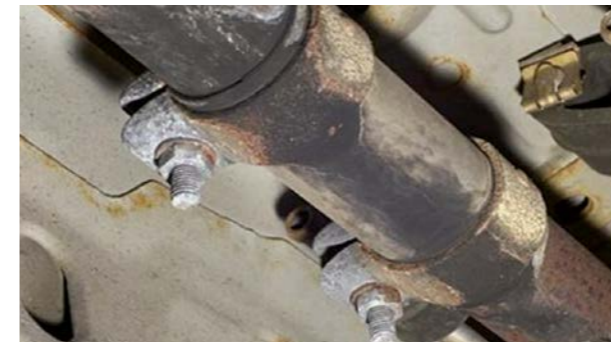
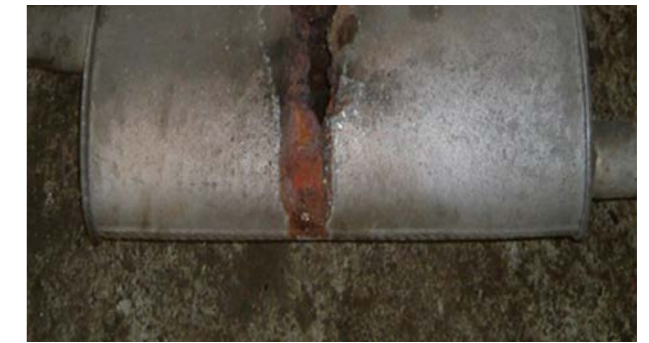
- Presença de fugas
- Ferrugem

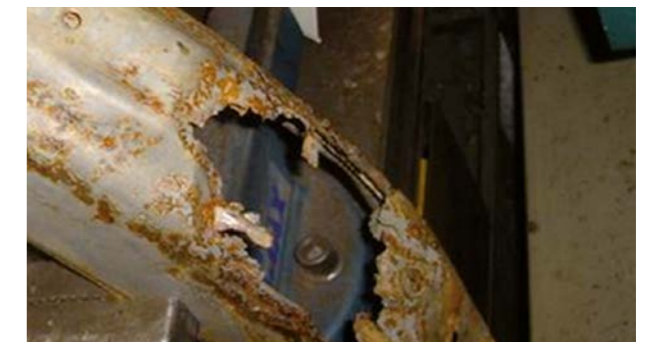
- Danos devido a choques externos
- Equipamento em falta, p. ex., saídas de escape rasgadas ou deformadas

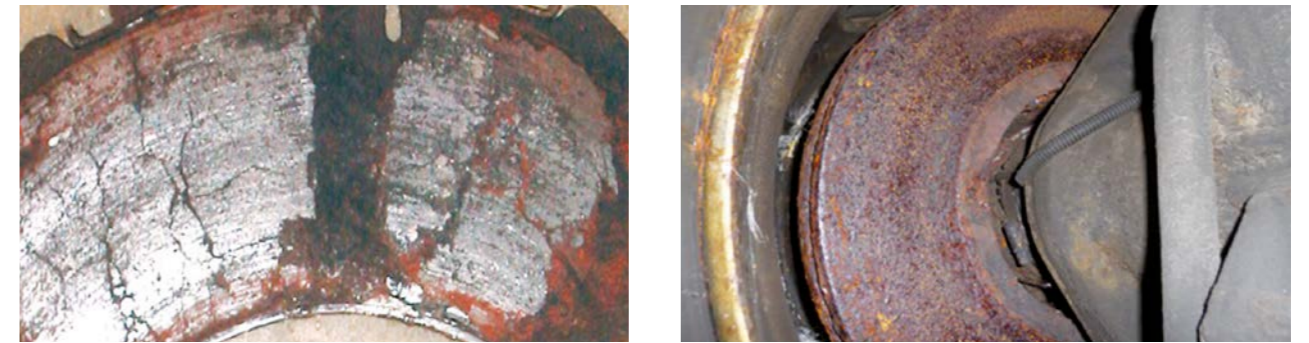
Discos de travão enferrujados, moídos, gastos
