GUIA DE DEVOLUÇÃO

OK TRUCKS
PRE-OWNED VEHICLES CERTIFIED BY **IVECO**

Este catálogo de danos visa preparar a devolução do seu camião IVECO, terminado o seu período de utilização.

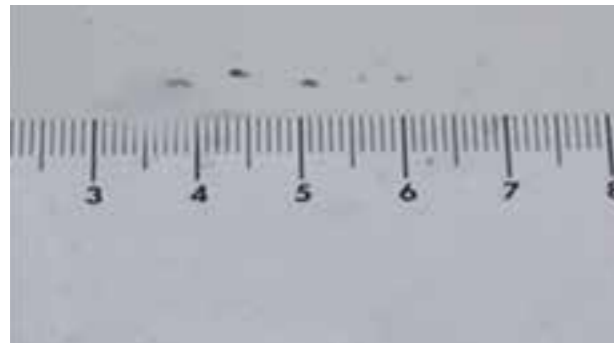
Lasca ≤ 5 mm de diâmetro e ≤ 20 lascas

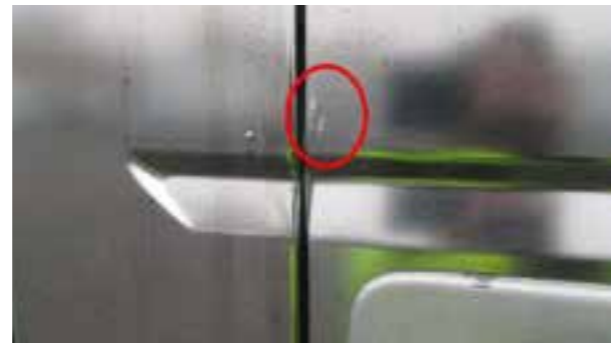
Lasca no bordo da porta

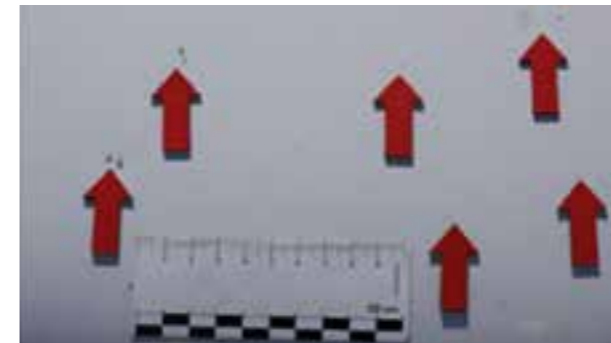
Lasca > 5 mm ou > 20 lascas

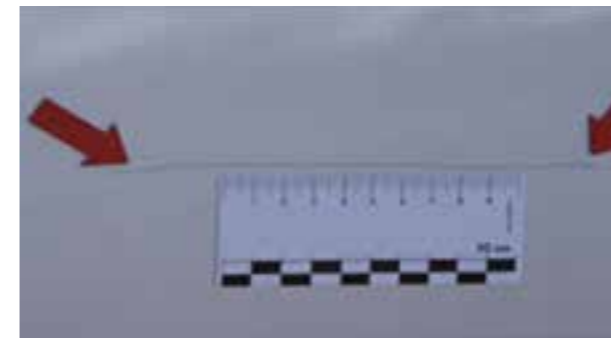
Riscos > 50 mm

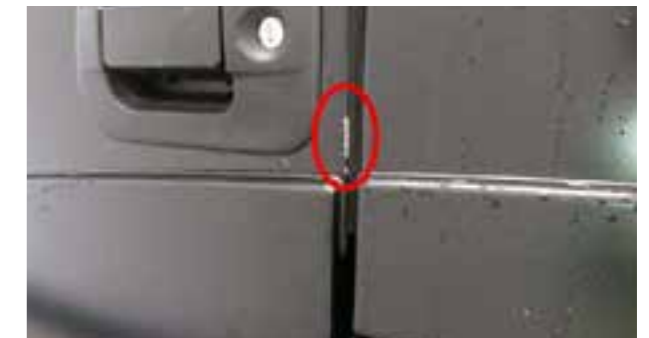
Lasca no bordo da porta

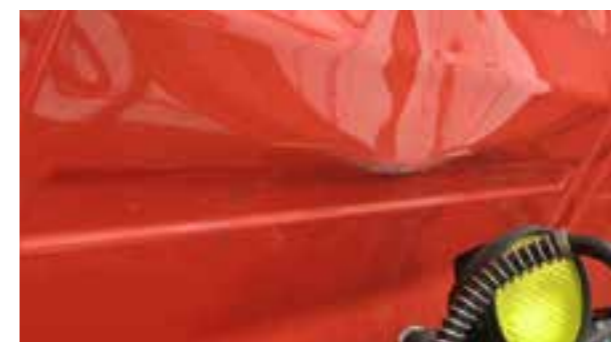
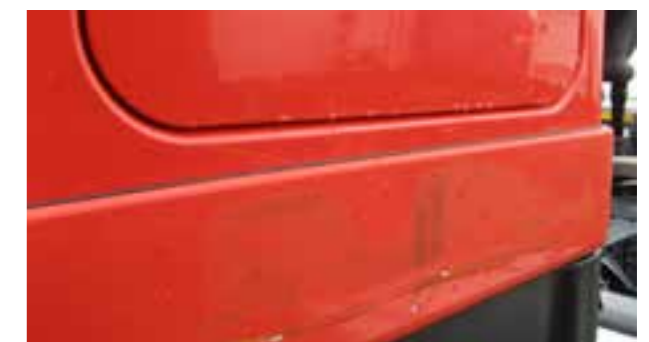
Peças irreparáveis, que excedem uma reparação económica ou peça substituída não conforme

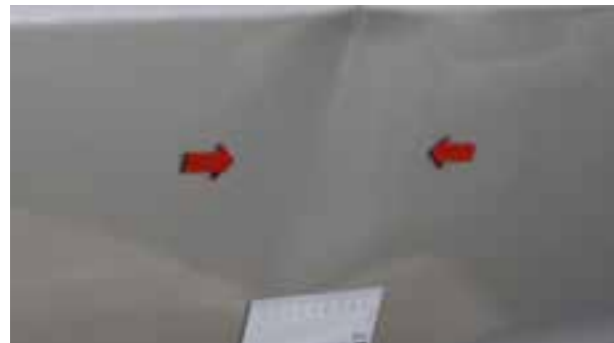
Mossas > 50 mm de diâmetro, pintura alterada, danos provocados por granizo ou marcas significativas. **NOTA:** possibilidade de reparação inteligente de marcas significativas isoladas, se a pintura não estiver alterada

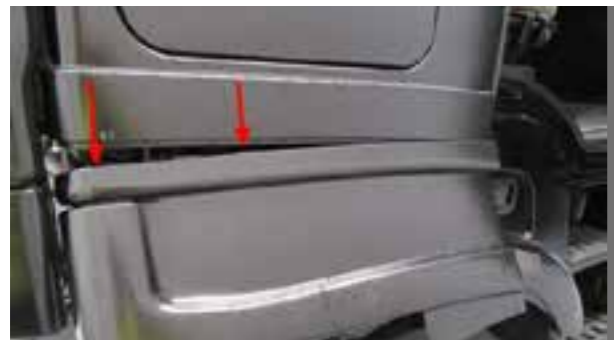
Diferença na tonalidade da cor na sequência de uma reparação. **NOTA:** tolerância aceite associada ao envelhecimento do veículo

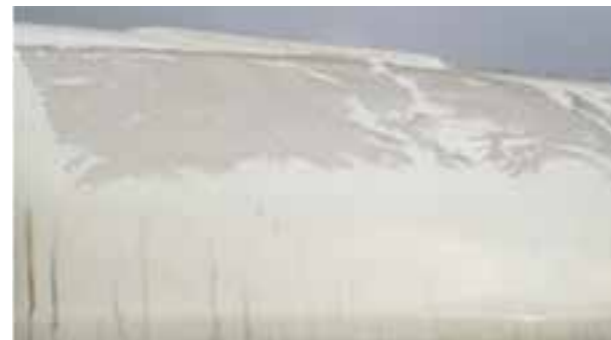
Vestígios de cola. **NOTA:** presença de etiquetas ou graffiti, avaliação em tempo real durante a limpeza e/ou polimento (se não for possível limpar, substitua)

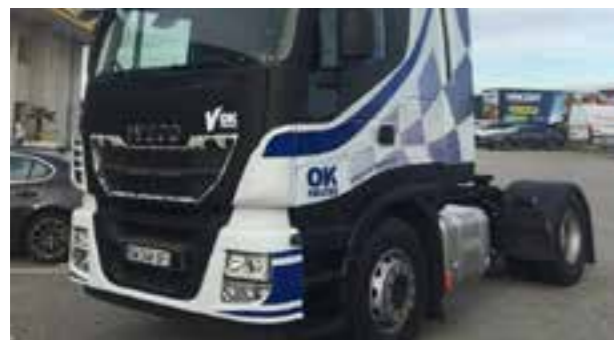
Marcas deixadas por publicidade na sequência da descrição da carroçaria.

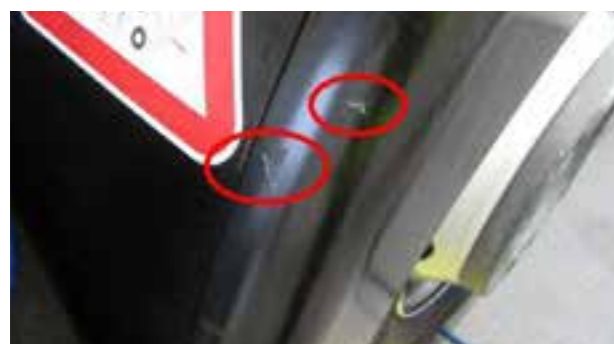
Riscos impercetíveis com a unha e superfície $\leq 45 \text{ cm}^2$ (equivalente a um cartão de crédito)

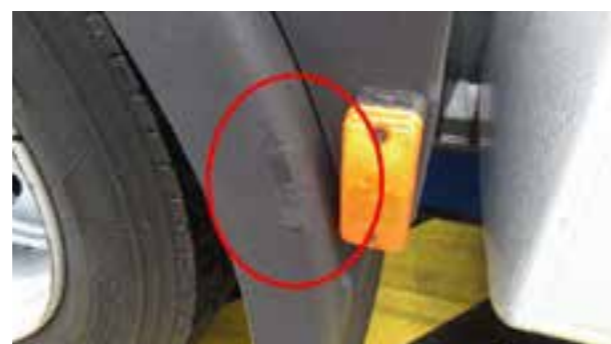
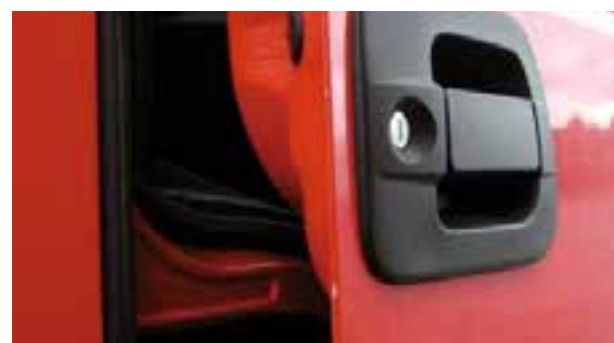
Riscos superficiais ligeiros, p. ex., no tampão de abastecimento de combustível, postigos, puxadores das portas, para-choques e revestimentos

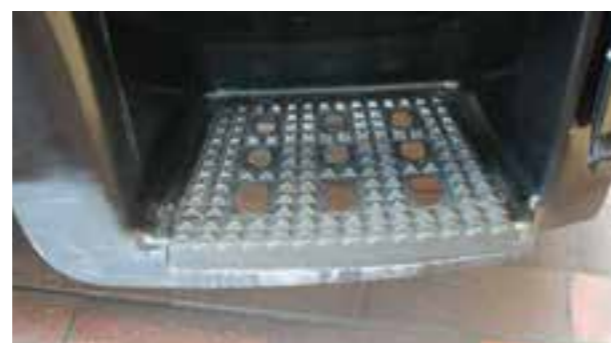
Riscos ligeiros na pintura, nas arestas de carga

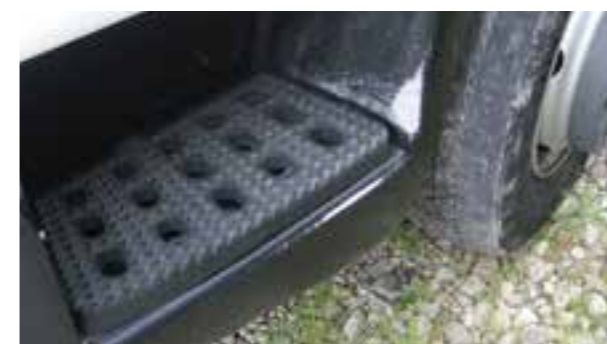
Riscos perceptíveis com a unha ou superfície $> 45 \text{ cm}^2$ (equivalente a um cartão de crédito)

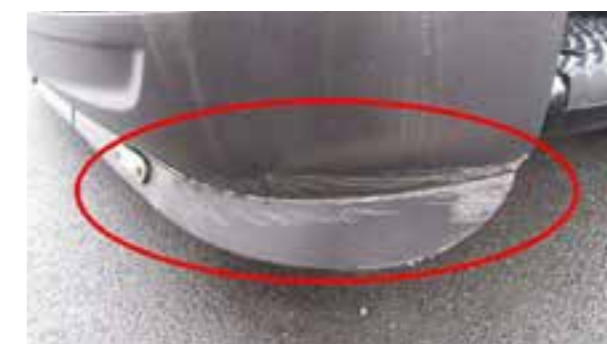
Remoção de material ou deformação com reparação viável ou económica

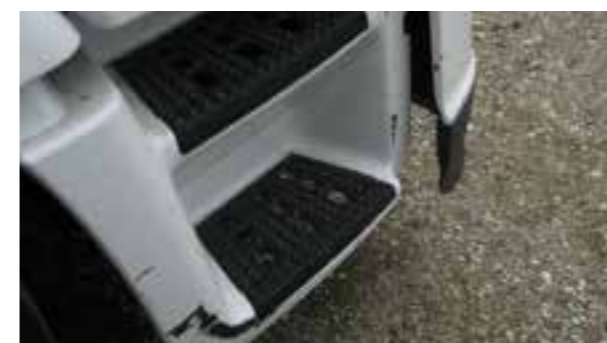
Remoção de material, peça partida

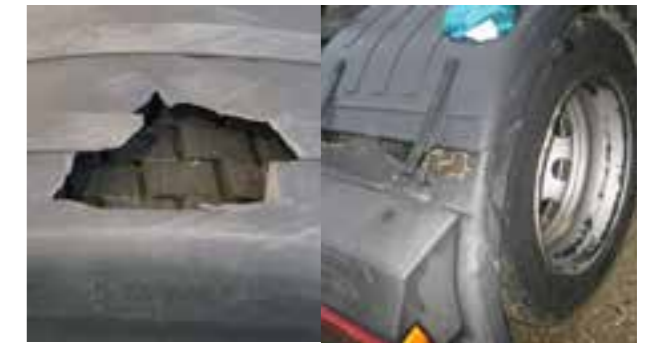
Remoção de material, peça partida

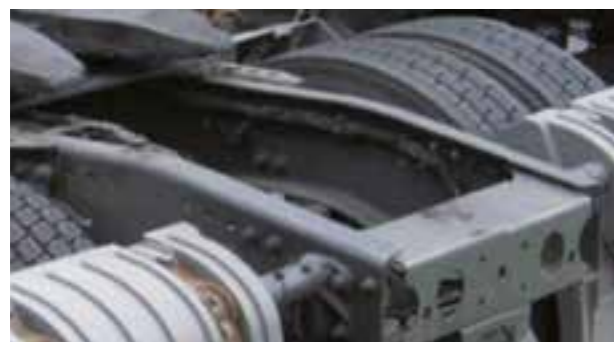
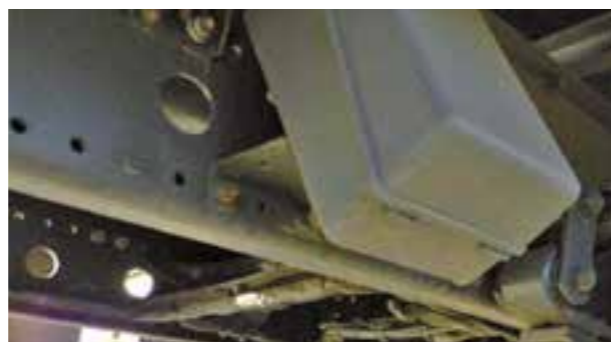
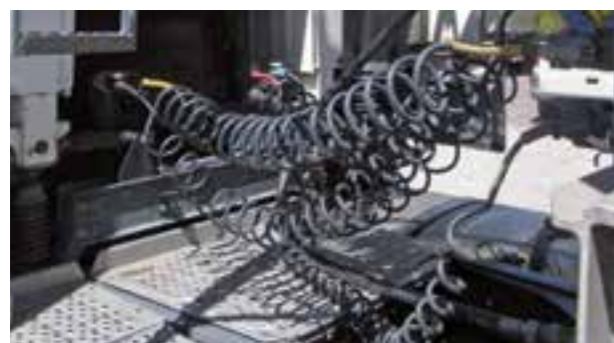
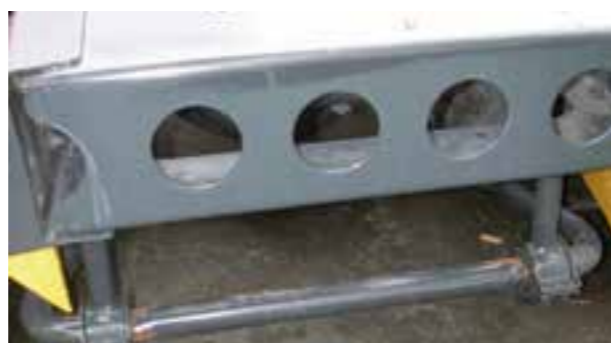
Pequenos riscos de tinta à volta da estrutura superior, traseira ou da travessa

Riscos na superfície da plataforma

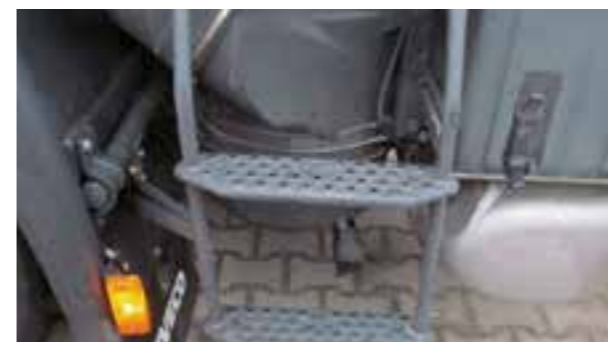
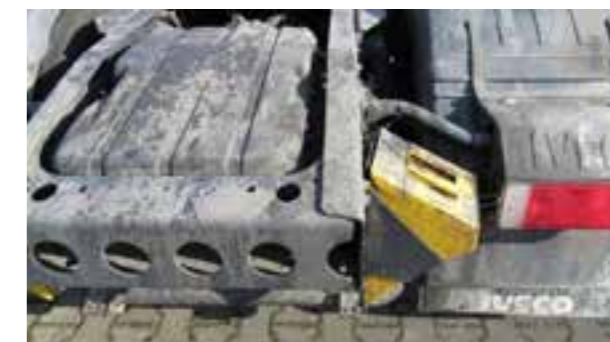
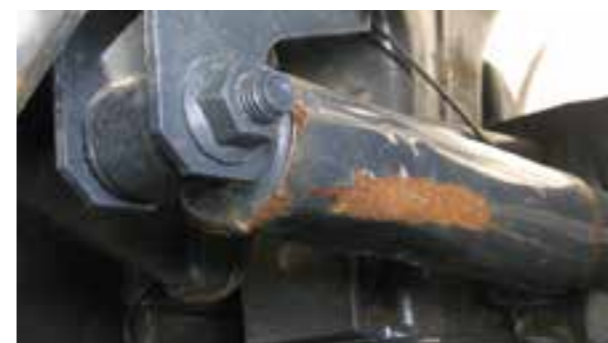
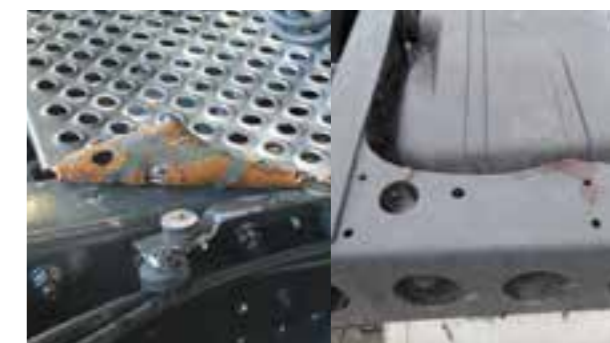
Riscos graves tão profundos como o primário

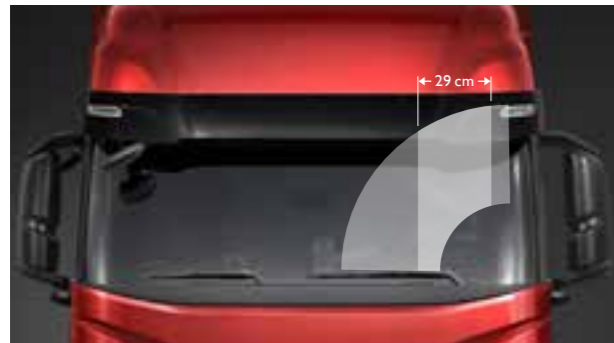
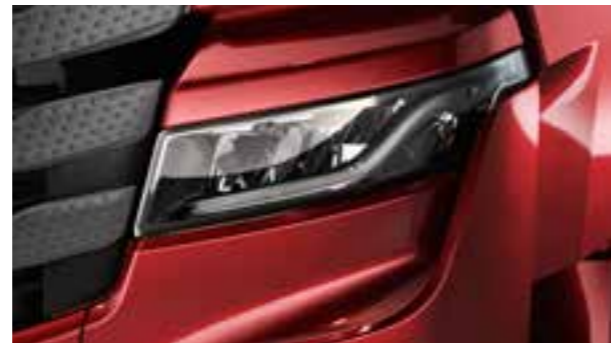
Nota: o campo de visão é definido por uma folha de papel A3 posicionada verticalmente no eixo do volante e centrada verticalmente no para-brisas.

Impactos de pedras reparados com profissionalismo, não localizados no campo de visão do condutor

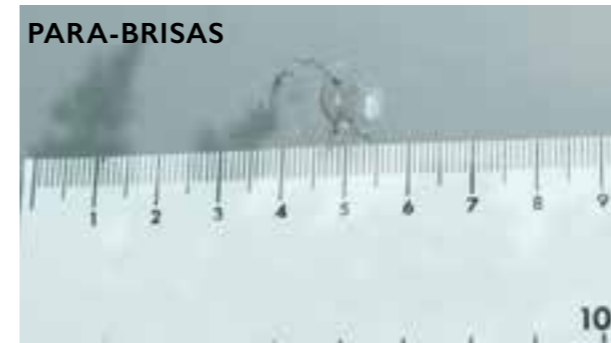
Lascas ≤ 20 mm, fora do campo de visão e ≤ 3 lascas

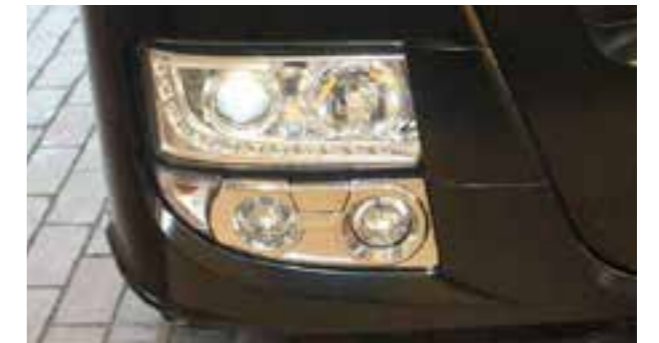
Risco ligeiro (sem remoção de material), fora do campo de iluminação e luz selada (POLIMENTO)

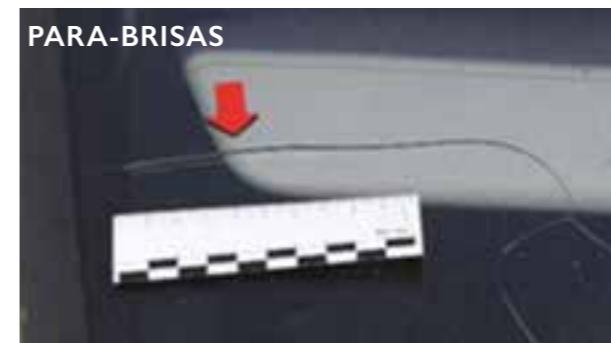
Lascas > 20 mm, número > 3 lascas, ou lascas no campo de visão, fissurado, mal montado com defeito, jateado ou riscado
Nota: se o para-brisas estiver danificado no campo de visão do condutor, é necessário a sua substituição.

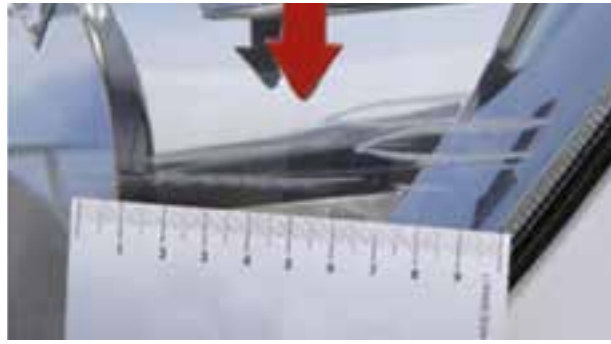
Risco profundo (com remoção de material), fora do campo de iluminação e luz selada

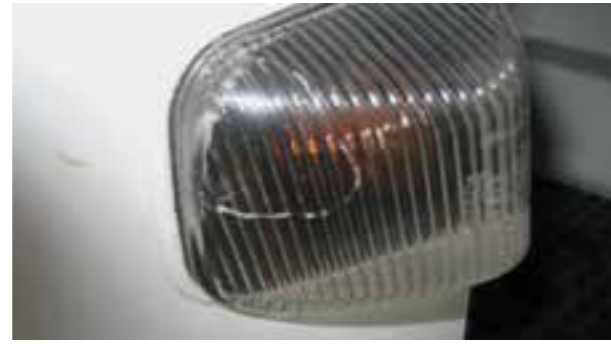
Luzes traseiras e dianteiras partidas

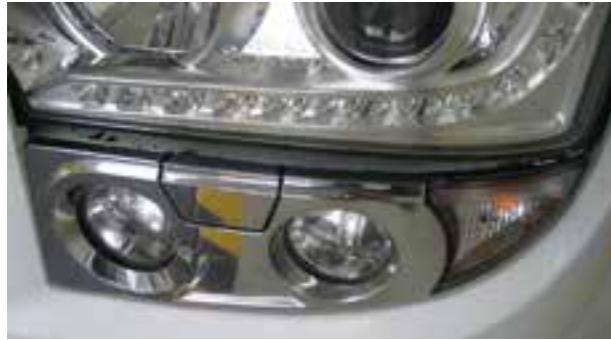
Risco no campo de iluminação, fissura, condensação, partido ou fixação partida

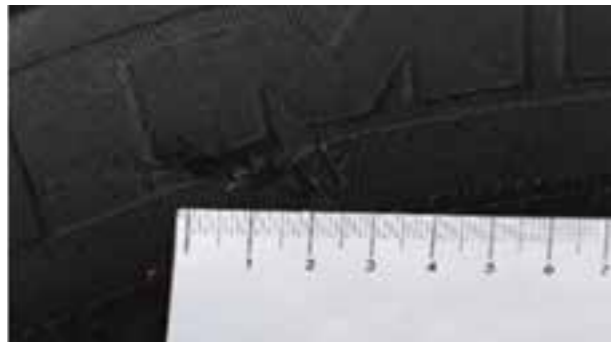
Pneus: entalhe \leq 3 mm de profundidade (CONFORME)

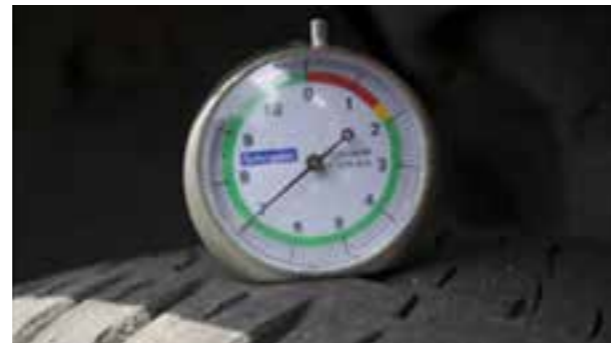
Pneus: piso com, profundidade \geq 7 mm (CONFORME)

Nota: o desgaste dos pneus é medido na ranhura mais gasta do pneu.

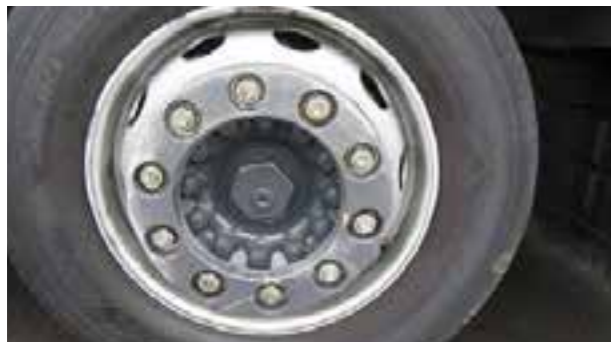
Jantes e tampões das rodas: múltiplos riscos superficiais com ou sem remoção de material

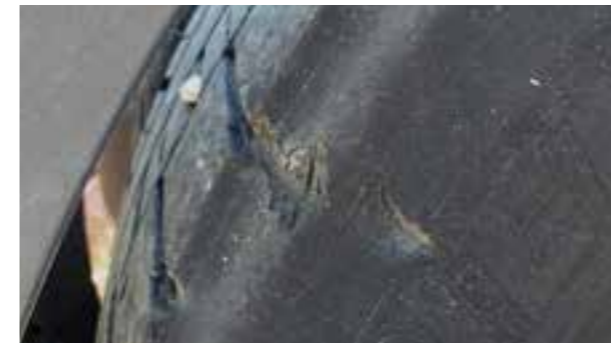
Pneus: entalhe $>$ 3 mm de profundidade, remoção

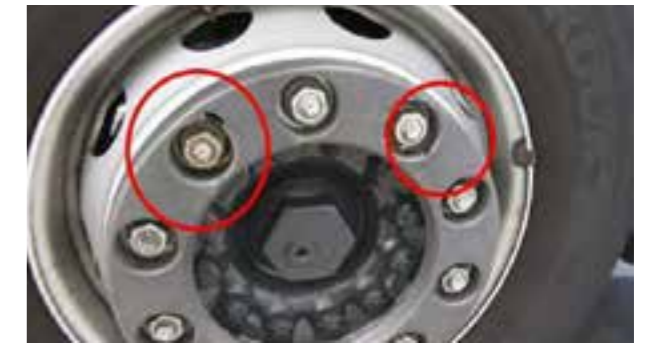
Tampões das rodas: deformados, partidos, material ou falta ou removido

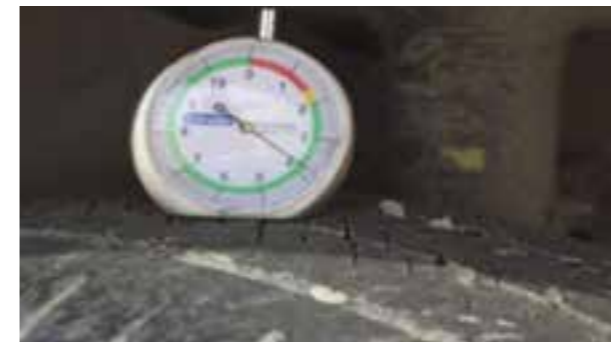
Pneus: piso com, profundidade $<$ 7 mm
Nota: o desgaste dos pneus é medido na ranhura mais gasta do pneu.

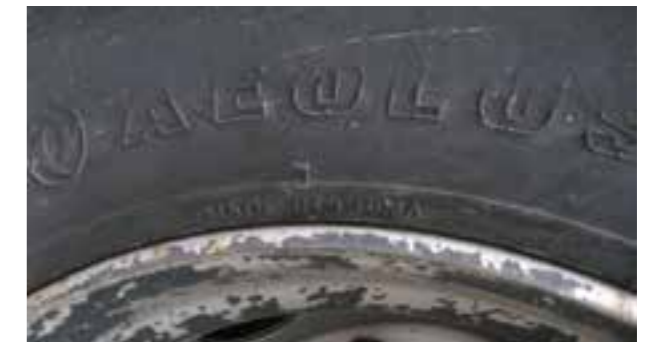
Presença de pneus de diferentes fabricantes no mesmo eixo

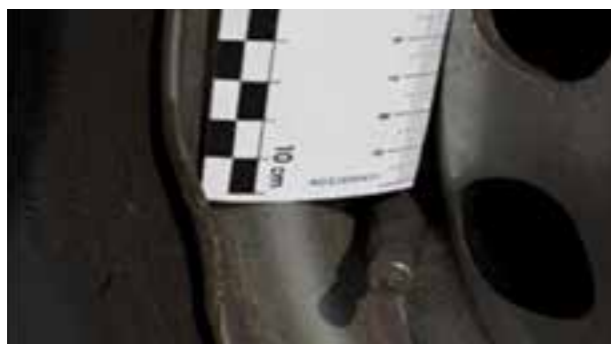
Na jante de aço: bordo ligeiramente deformado

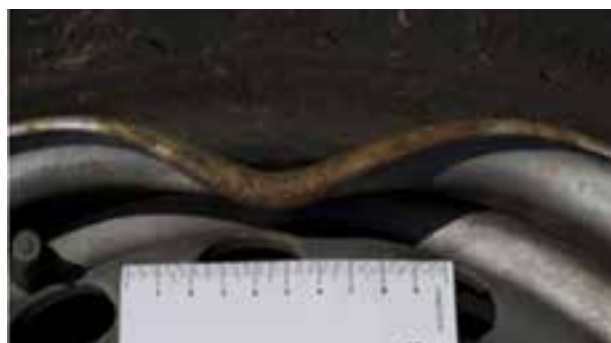
Revestimento da jante danificado, jante não conforme. Avaliação de uma verificação dimensional para verificar o estado seguro do veículo

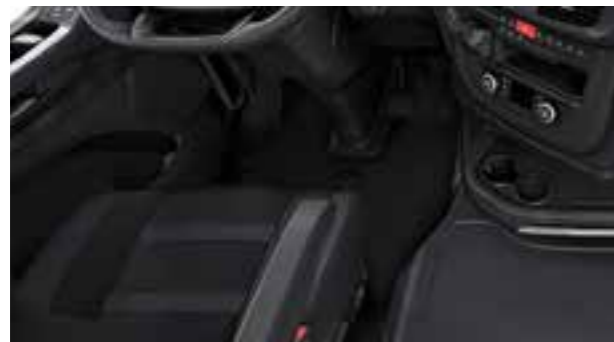
Sujidade ligeira que possa ser removida através de uma limpeza química realizada por um profissional

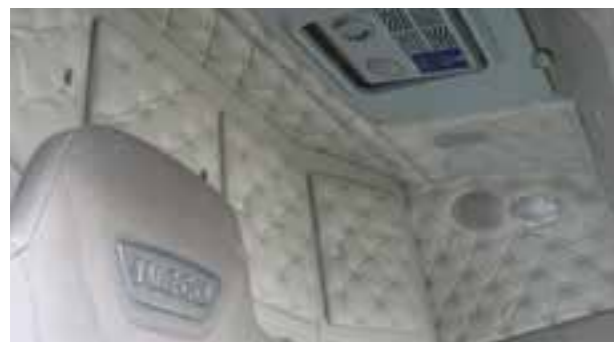
Descoloração ligeira devido aos raios de sol

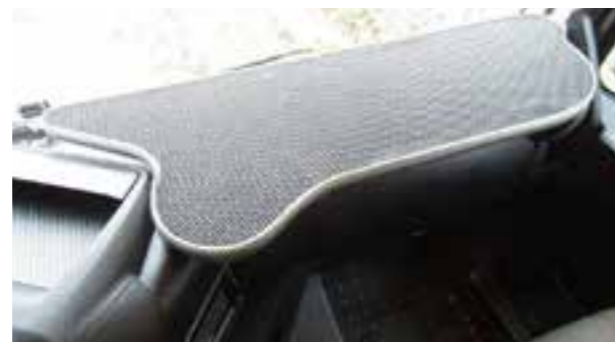
Queimadura $>$ 3 mm, perfuração ou rasgo na tampa, sem deterioração da espuma

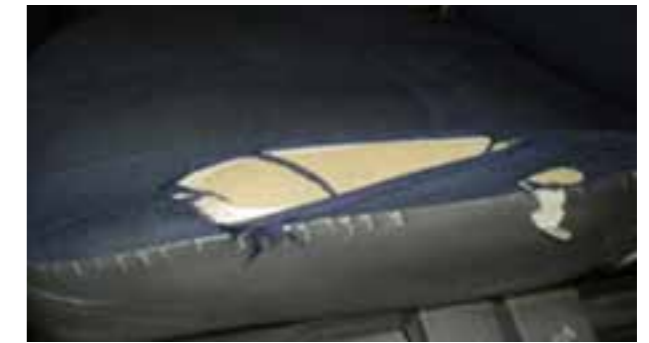
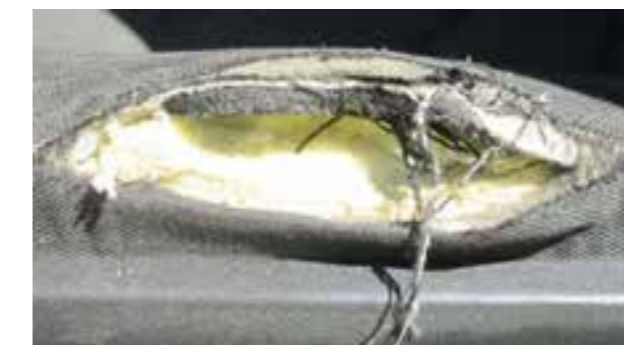
Falta da espuma ou estrutura partida

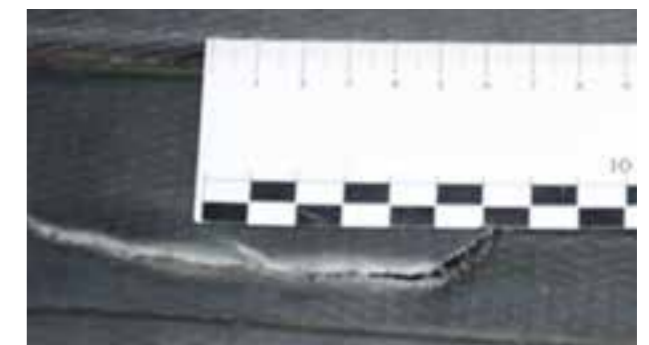
Perfuração de revestimentos de plástico duro.

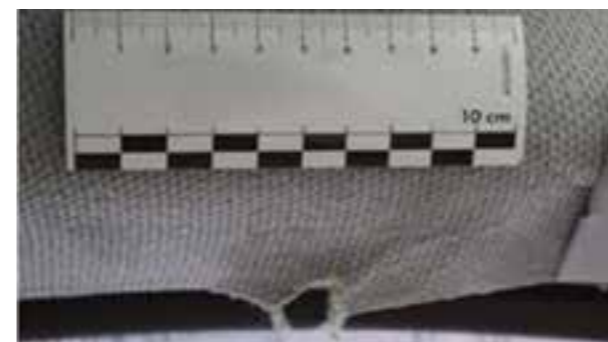
Revestimentos de plástico e de tecido: rasgo, orifício $>$ 5 mm, marcas indeléveis

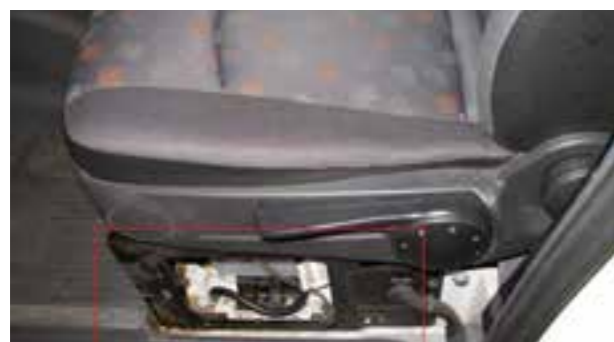
Sujidade significativa, manchas e cheiros que necessitem de uma limpeza química realizada por um profissional.

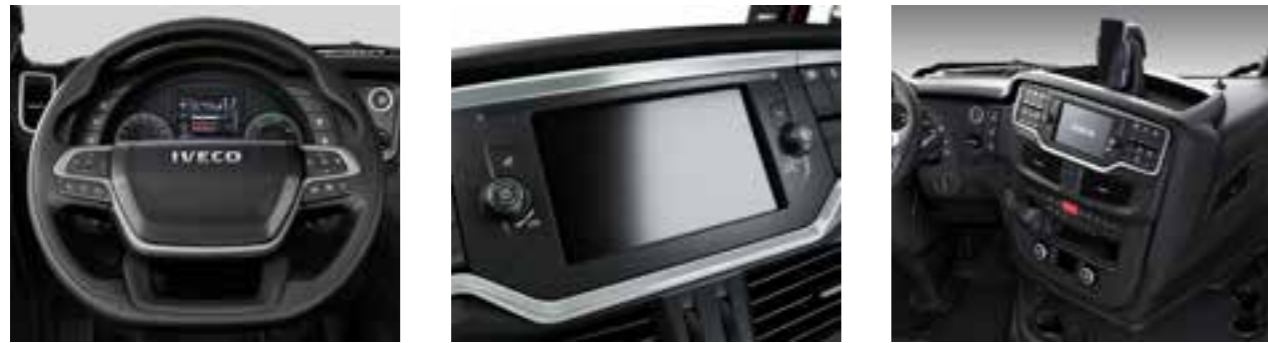
Sinais de desgaste no painel de instrumentos e no volante

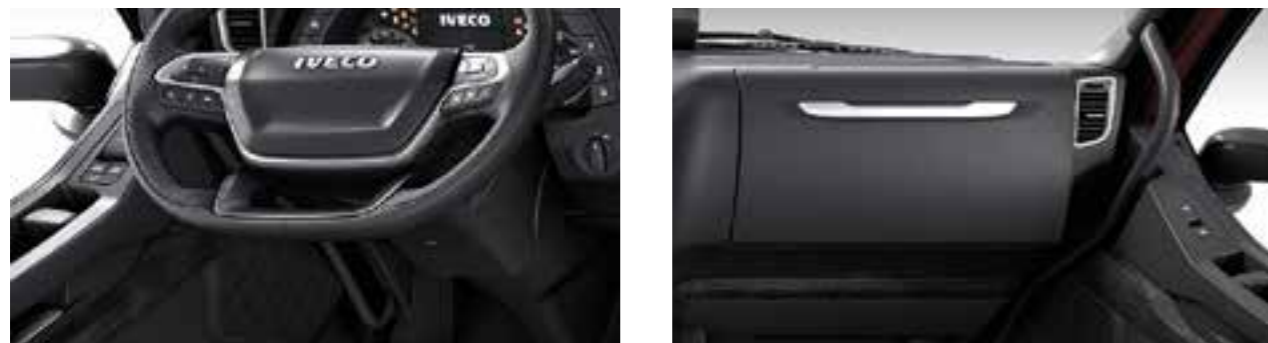
Descoloração ligeira devido aos raios de sol

Sujidade ligeira que possa ser removida através de uma limpeza química realizada por um profissional

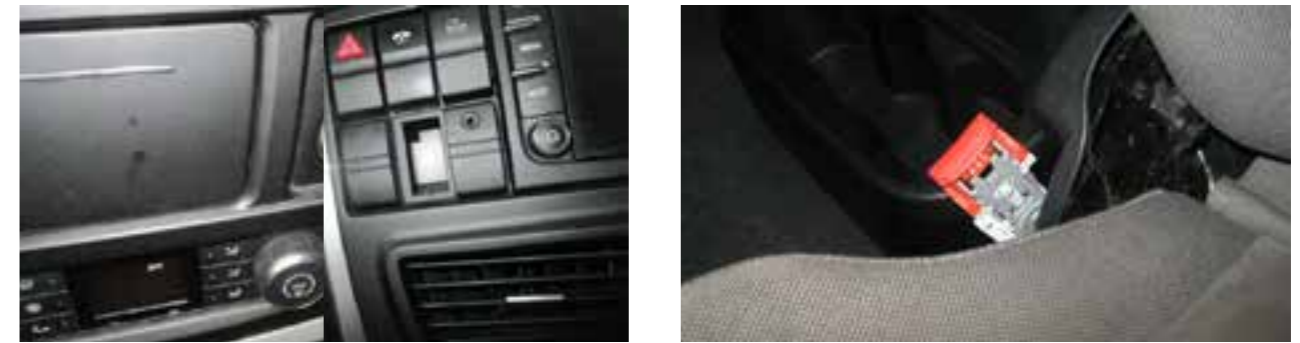
Peças de comando, peças do banco ou do revestimento em falta, partidas ou perfuradas

Sistemas, cinto de segurança, comando do banco, displays e visores não funcionam

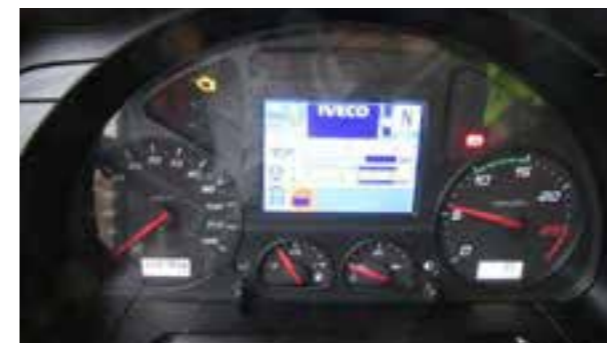
Riscos no painel de instrumentos combinado e outros danos visuais ou orifícios no campo de visão

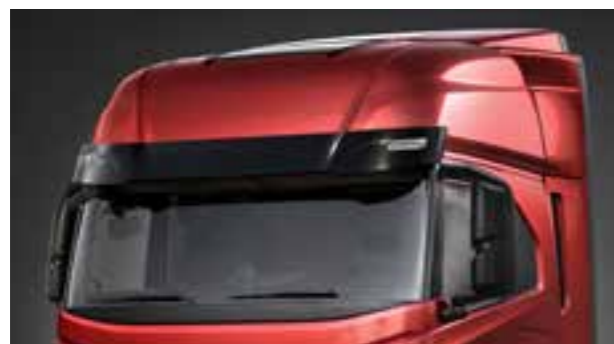
Cabina sobre o motor e defletor: riscos ligeiros, sem remoção de material

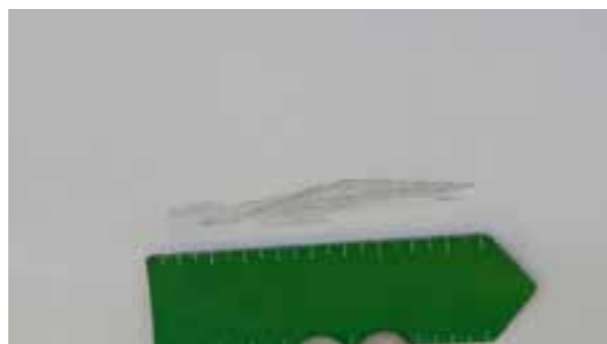
Painéis laterais: risco ligeiro com remoção de material ≤ 20 cm

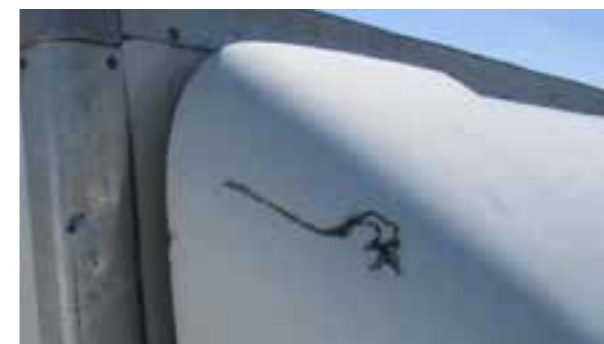
Cabina sobre o motor e defletor: danos possíveis de aplicar reparação económica

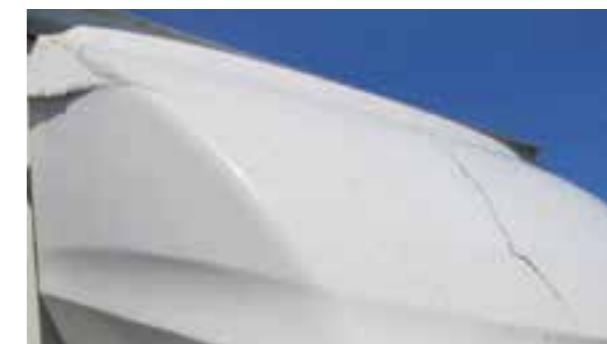
Cabina sobre o motor e defletor: fissura significativa, peça em falta ou que não seja possível efetuar reparação económica

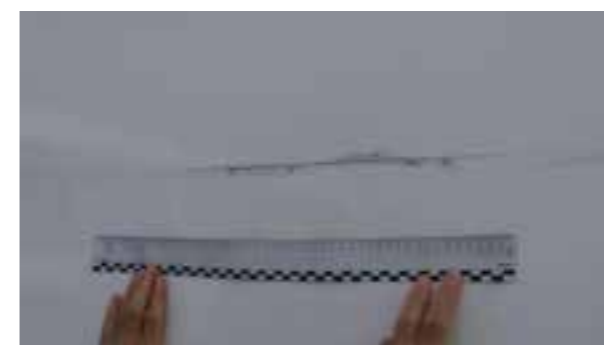
Painéis laterais: risco com remoção de material ≥ 20 cm dentro da reparação económica

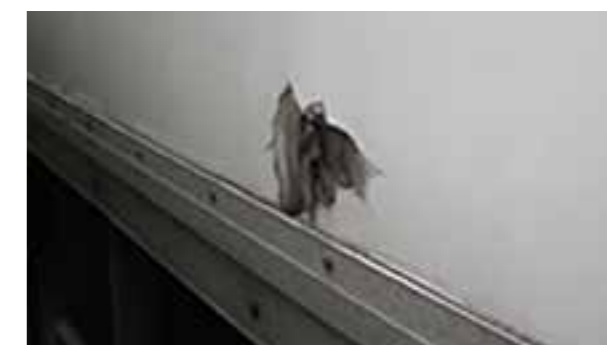
Painéis laterais de madeira: suporte de madeira danificado ≥ 20 cm

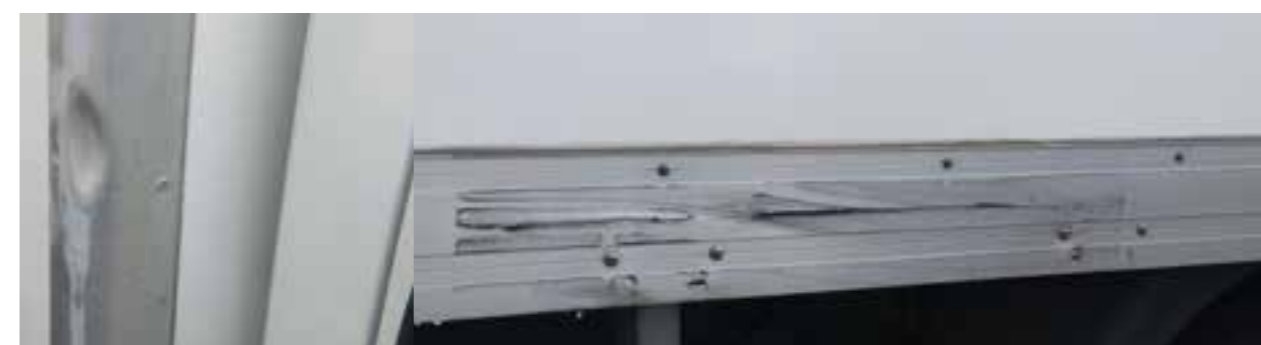
Perfis laterais sob o chassis: deformações dentro da reparação económica

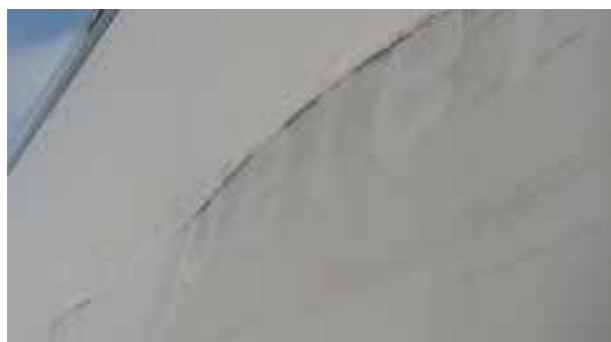
↻ Painéis laterais em fibra: deformação na parte inferior, comprimento > 1 m

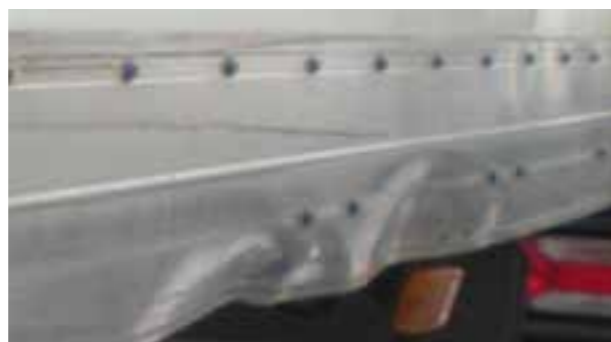
↻ Perfis laterais sob o chassis: deformações onde não seja possível aplicar reparação económica, perfurações, remoção de uma secção do perfil

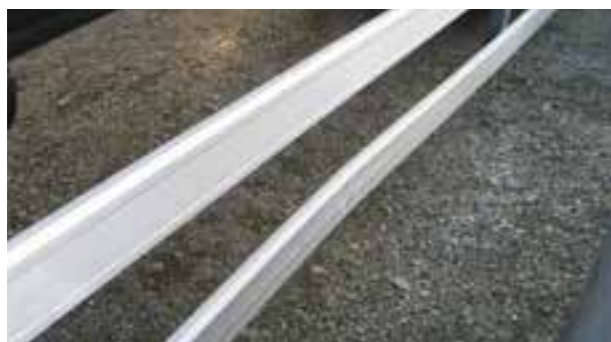
✂ Suportes inferiores: deformação dentro da reparação económica

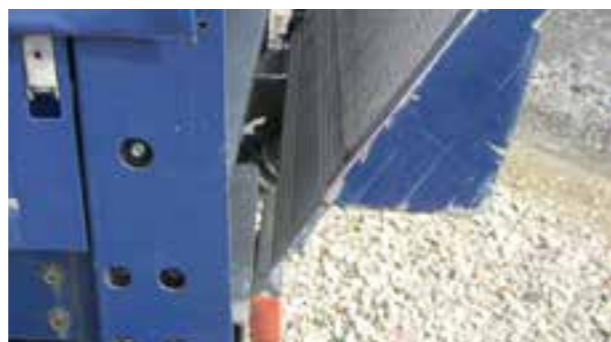
✂ Taipal de carregamento: deformações da plataforma dentro da reparação económica

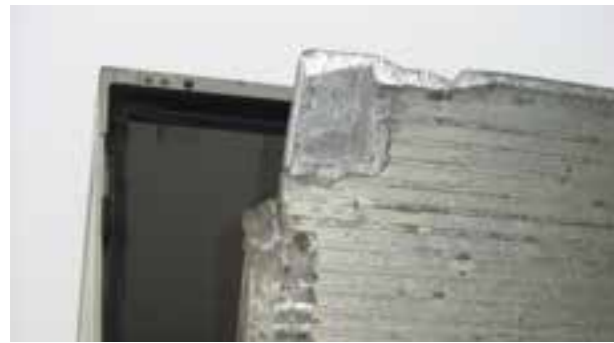
⌚ Taipal de carregamento: deformações da plataforma que excedam a reparação económica, revestimento partido ou incompleto

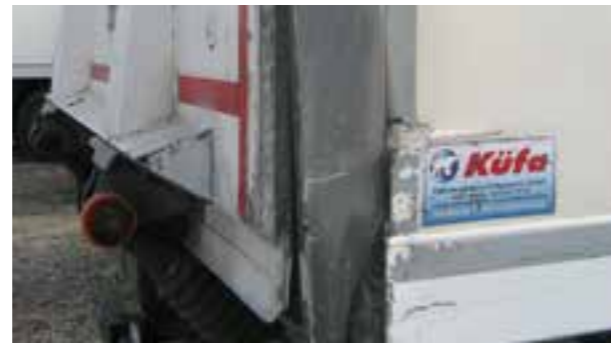
🔧 Portas laterais e traseiras: deformação significativa

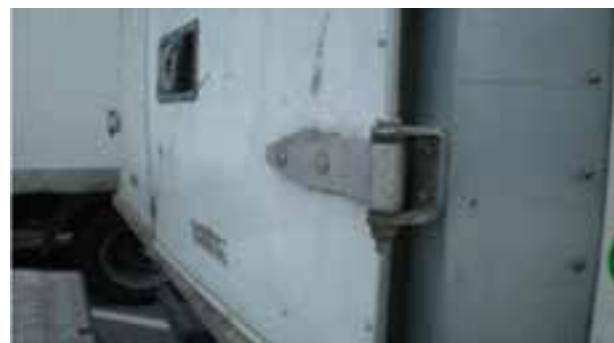
⌚ Portas laterais e traseiras: portas dobradas nos pontos de fixação das dobradiças, partidas, perfuradas ou que excedam a reparação económica

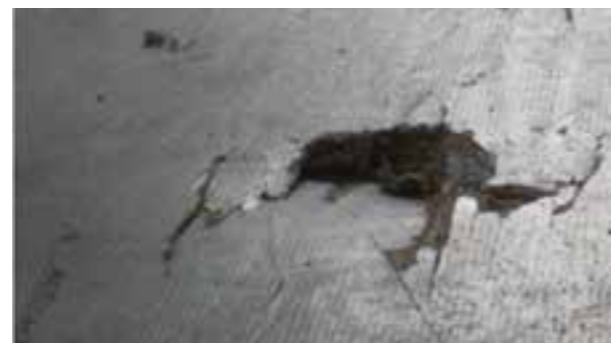
🔧 Pavimentos: deformações ou perfurações dentro da reparação económica

⌚ Deformações ou perfurações que excedem a reparação económica.

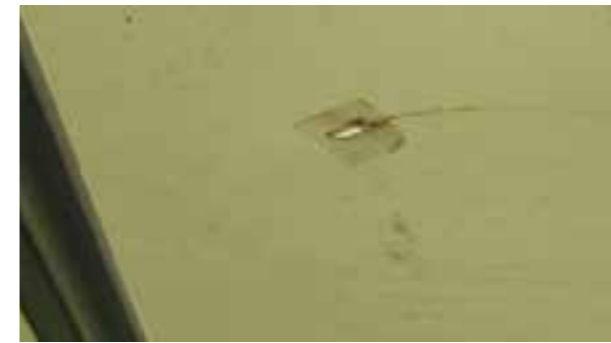
🔧 Espaço do tejadilho: perfurado ou rasgado dentro da reparação económica

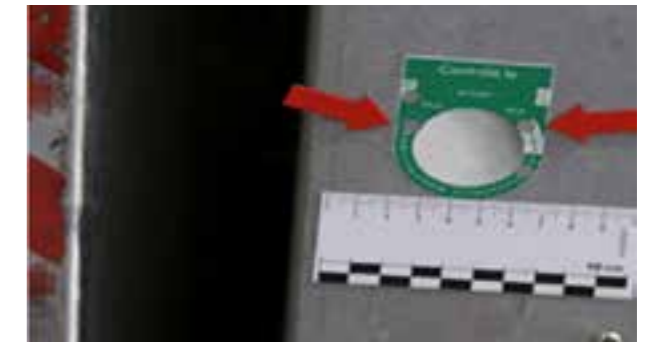
🔧 Taipal de carregamento: datas de verificação expiradas

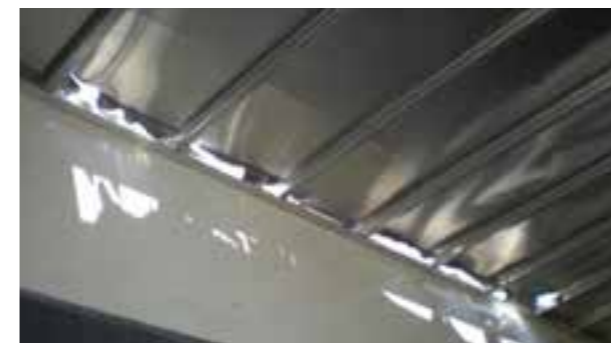
⌚ Espaço do tejadilho: estrutura danificada, fora da reparação económica

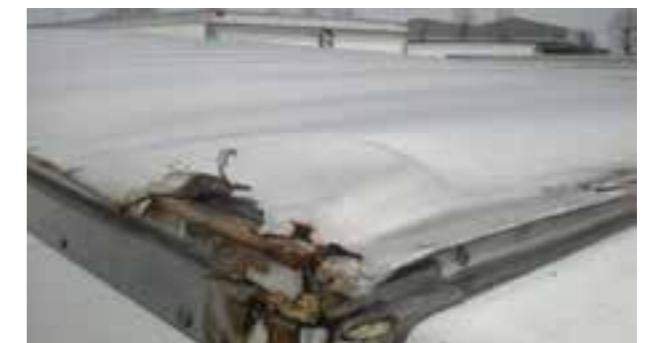
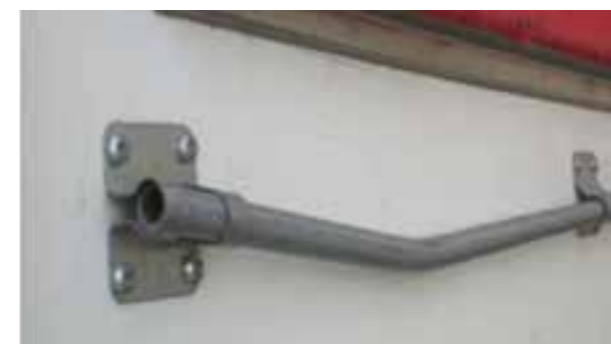
🔧 Estofos e hastes: hastes e estofos deformados dentro da reparação económica

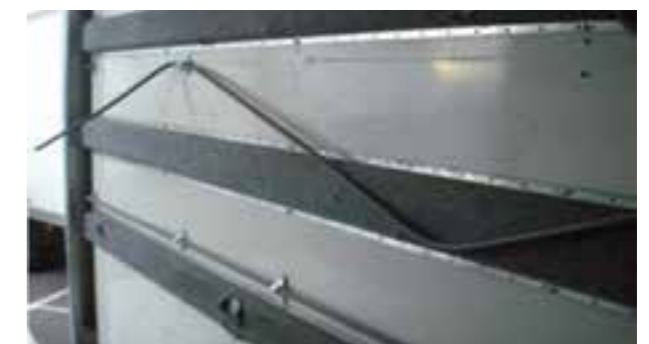
⌚ Estofos e hastes: hastes, fixações, estofos em falta ou deformados excedem a reparação económica

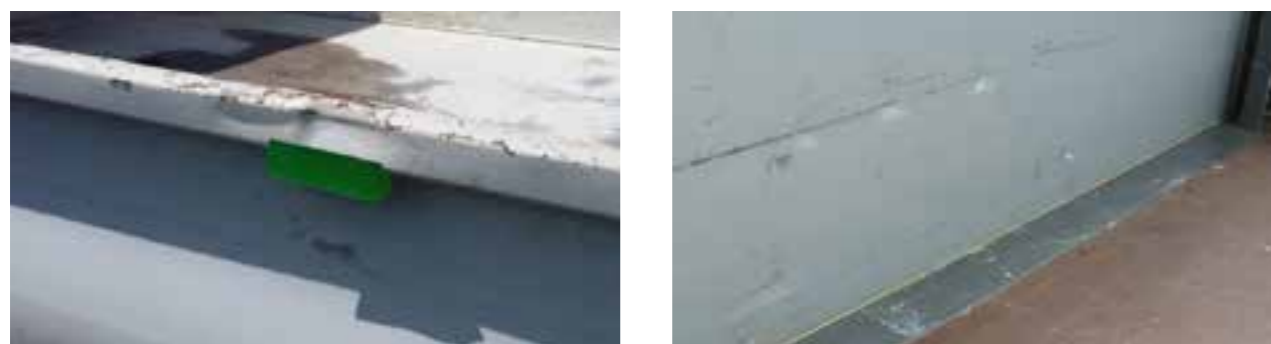
Riscos ligeiros, deformações do rail com um tempo de reparação \leq 1 h

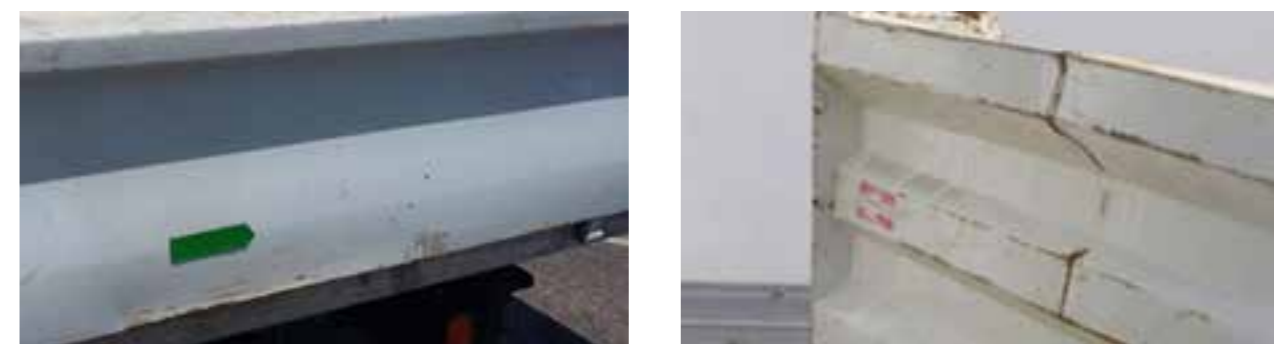
Riscos $>$ 20 cm

Deformações no rail com um tempo de reparação $>$ 1 h dentro da reparação económica

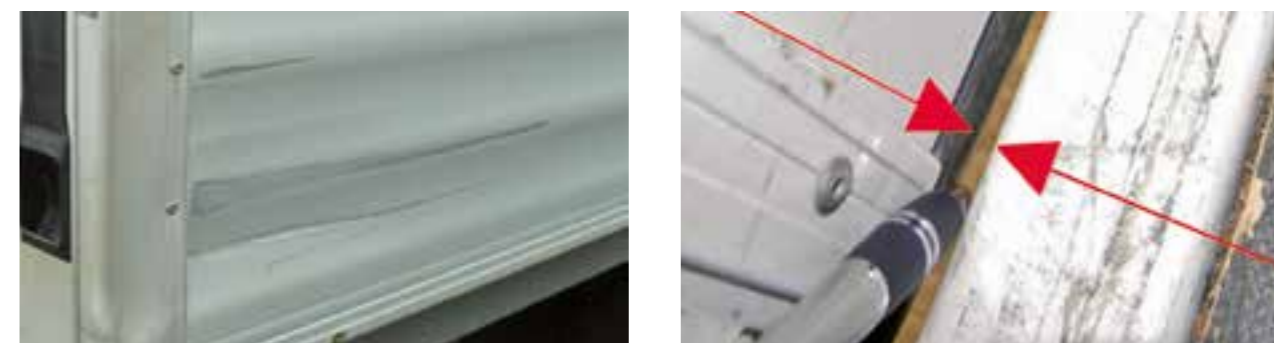
Deformações nos rails que excedem a reparação económica, fecho não possível ou não à prova de areia

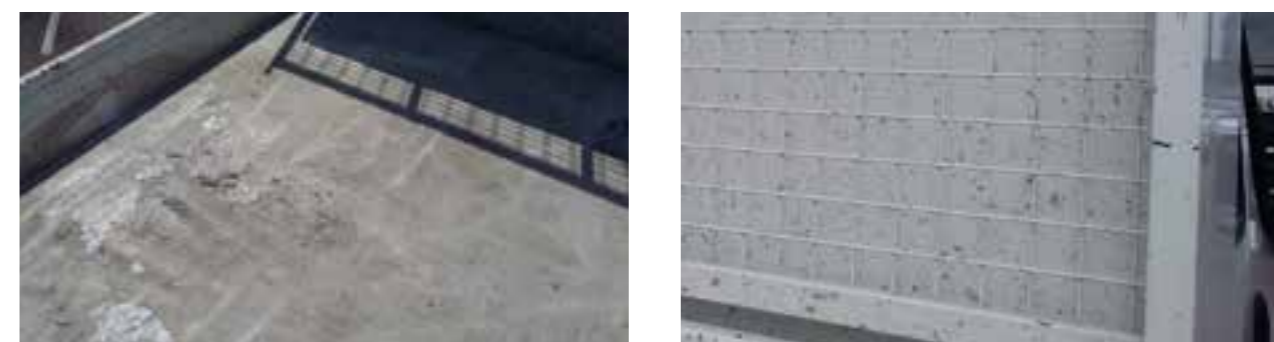
Vestígios de betão ou produto químico cobrindo \geq 1/4 da superfície da tremonha

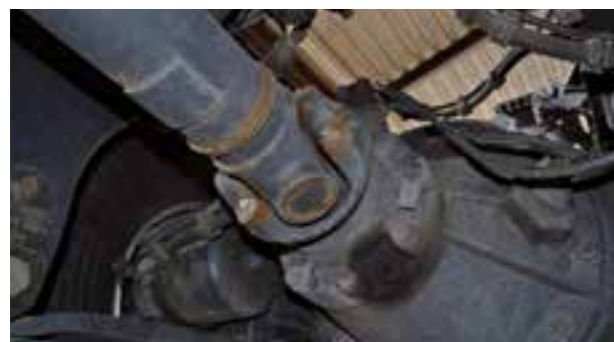
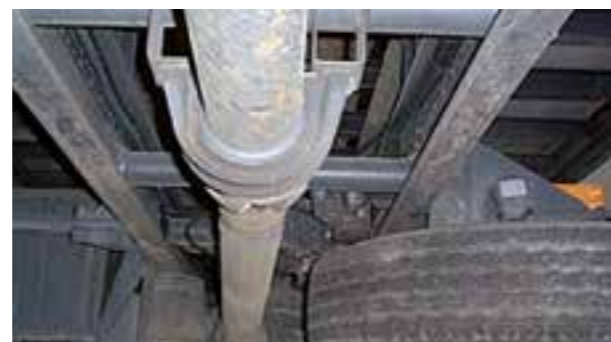
Sinais de desgaste que não afetam a segurança rodoviária

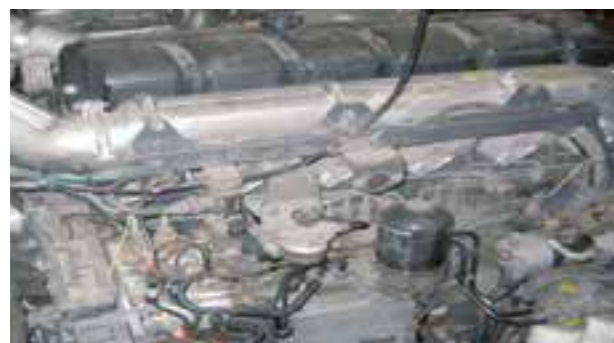
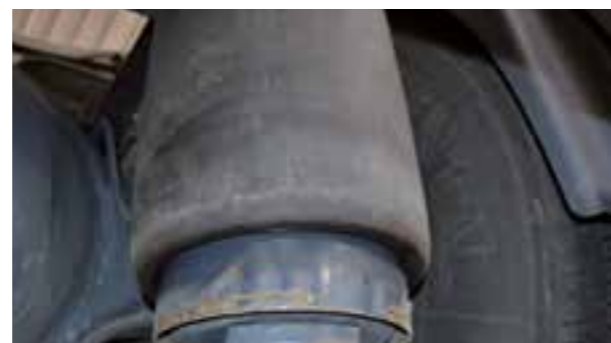
Ligeiros vestígios de óleo (sem gotejamento)

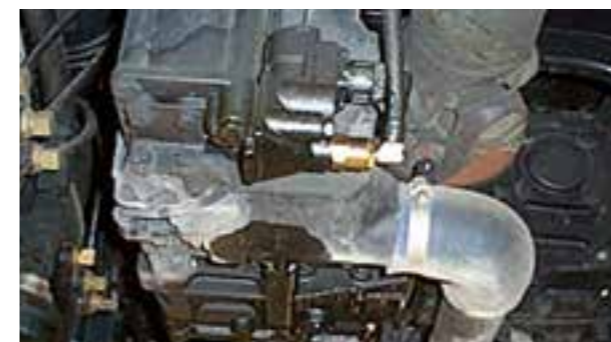
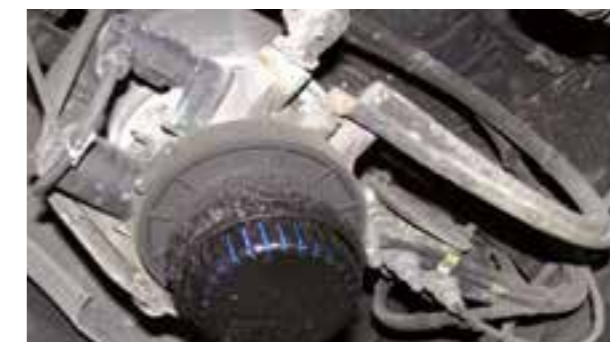
Todas as fugas do motor, caixa de velocidades e diferencial, suspensão hidráulica e amortecedores

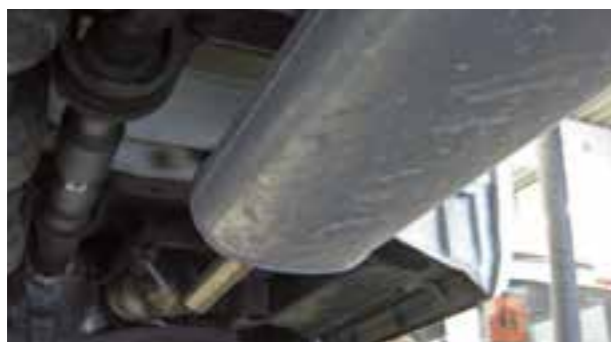
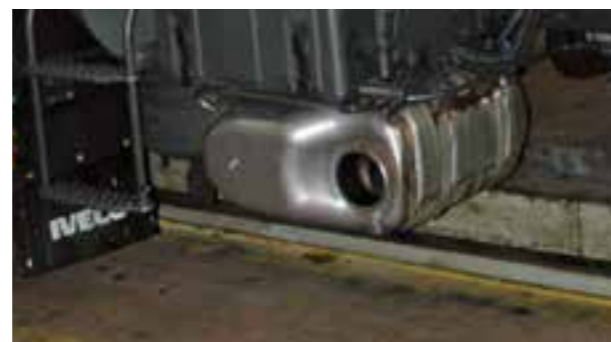
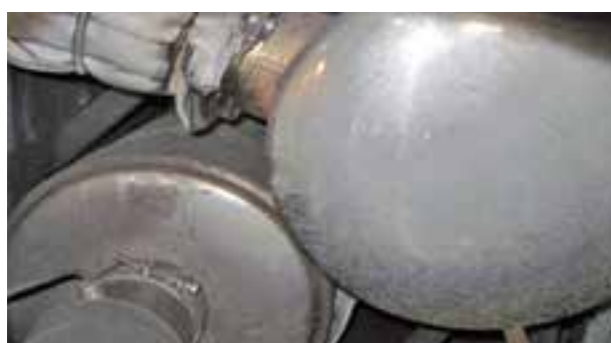
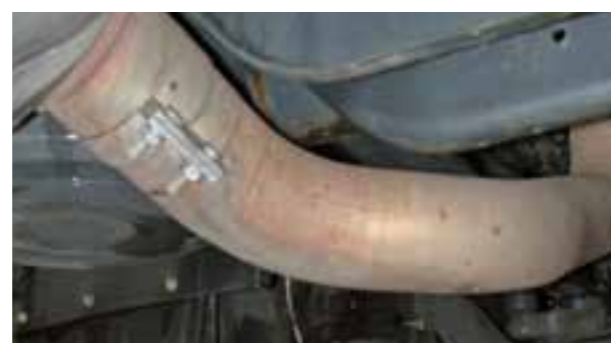
Estado em conformidade com a inspeção técnica
