GUIA DE DEVOLUÇÃO

OK TRUCKS
PRE-OWNED VEHICLES CERTIFIED BY **IVECO**

Este catálogo de danos visa preparar a devolução do seu camião IVECO, terminado o seu período de utilização.

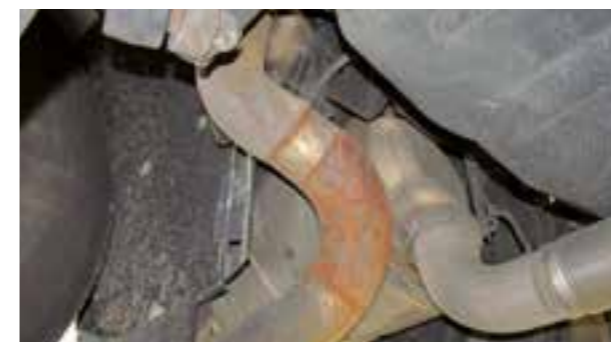
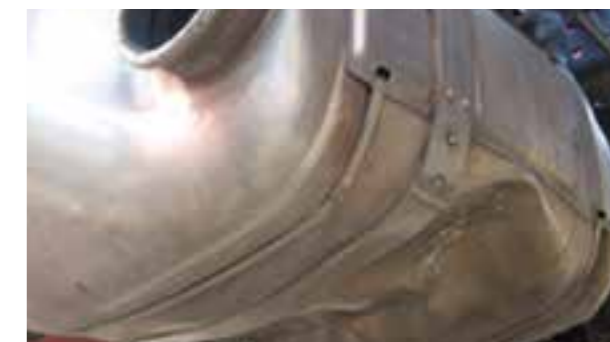
Presença de fugas
-

Ferrugem

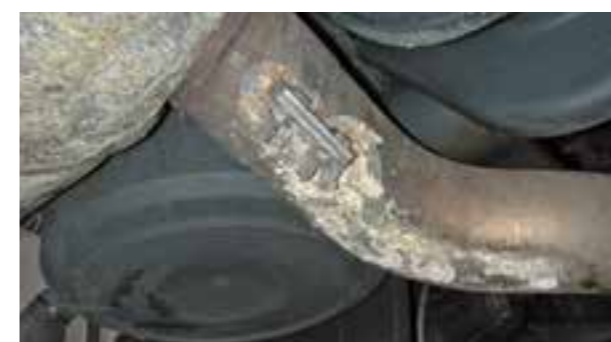
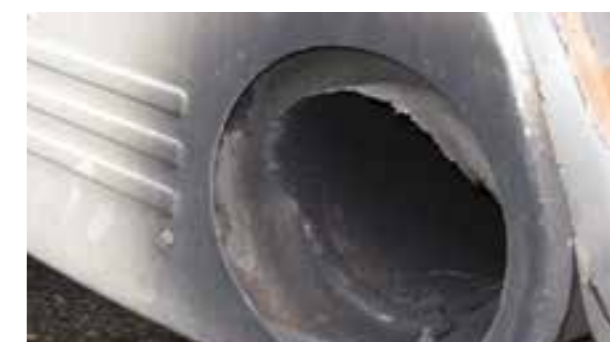
Danos devido a choques externos
-

Equipamento em falta, p. ex., saídas de escape rasgadas ou deformadas

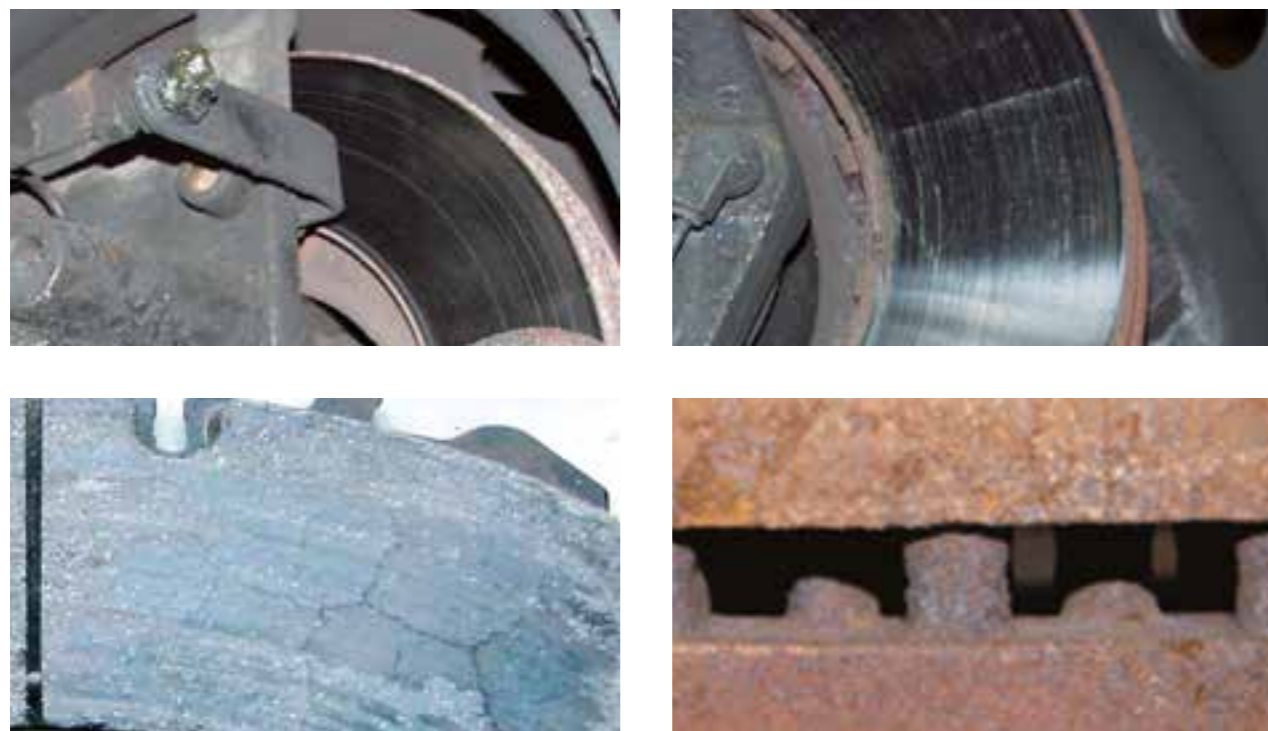
Estado normal e em conformidade com a idade e a quilometragem do veículo
Espessura das pastilhas dos travões > 30 %

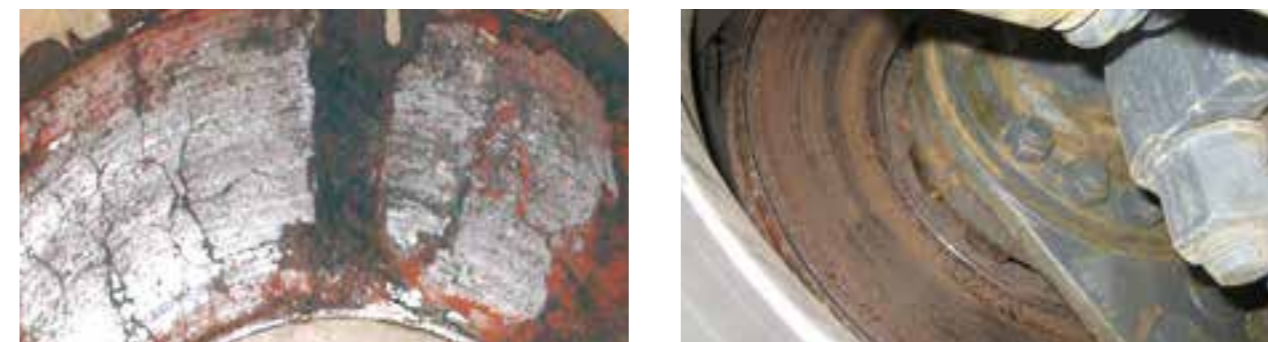
Discos de travão enferrujados, moídos, gastos

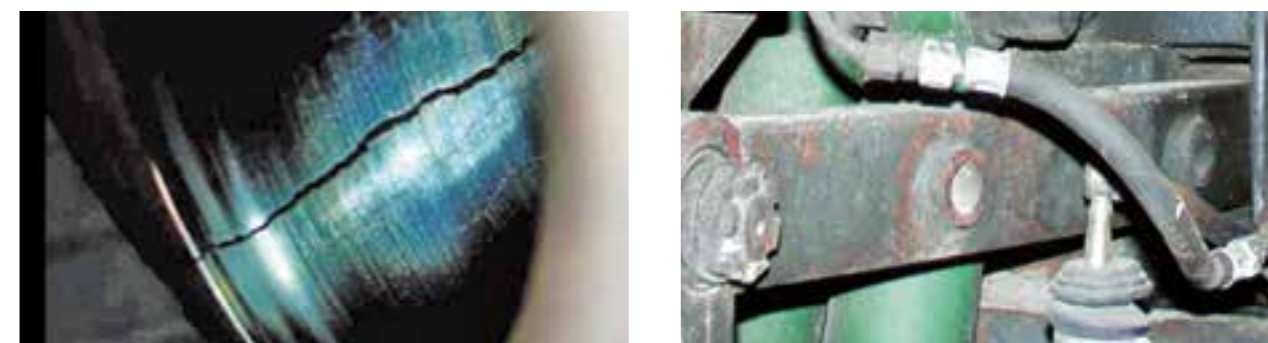
Não está em conformidade com o código da estrada e não é válido durante a verificação técnica

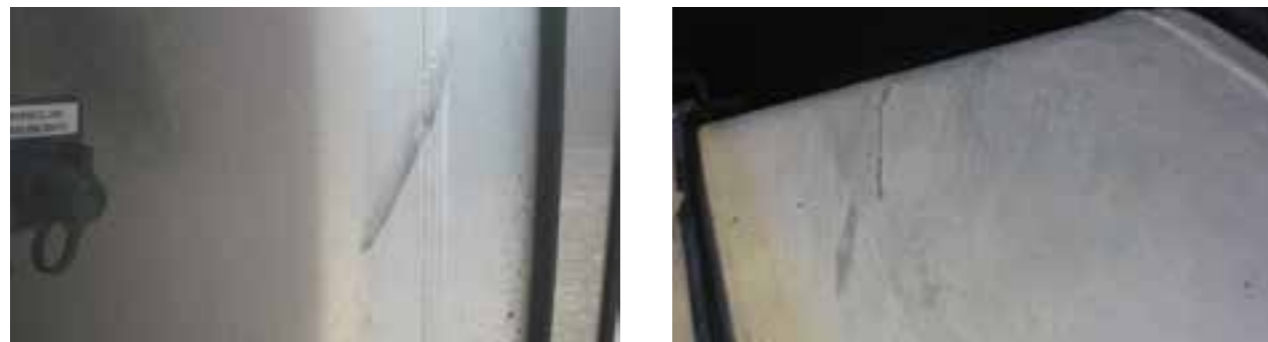
Deformação do depósito de combustível muito ligeira, não superior a 10 mm de diâmetro, sem extremidades afiadas que não ameçam a existência de fugas e o correto funcionamento do depósito

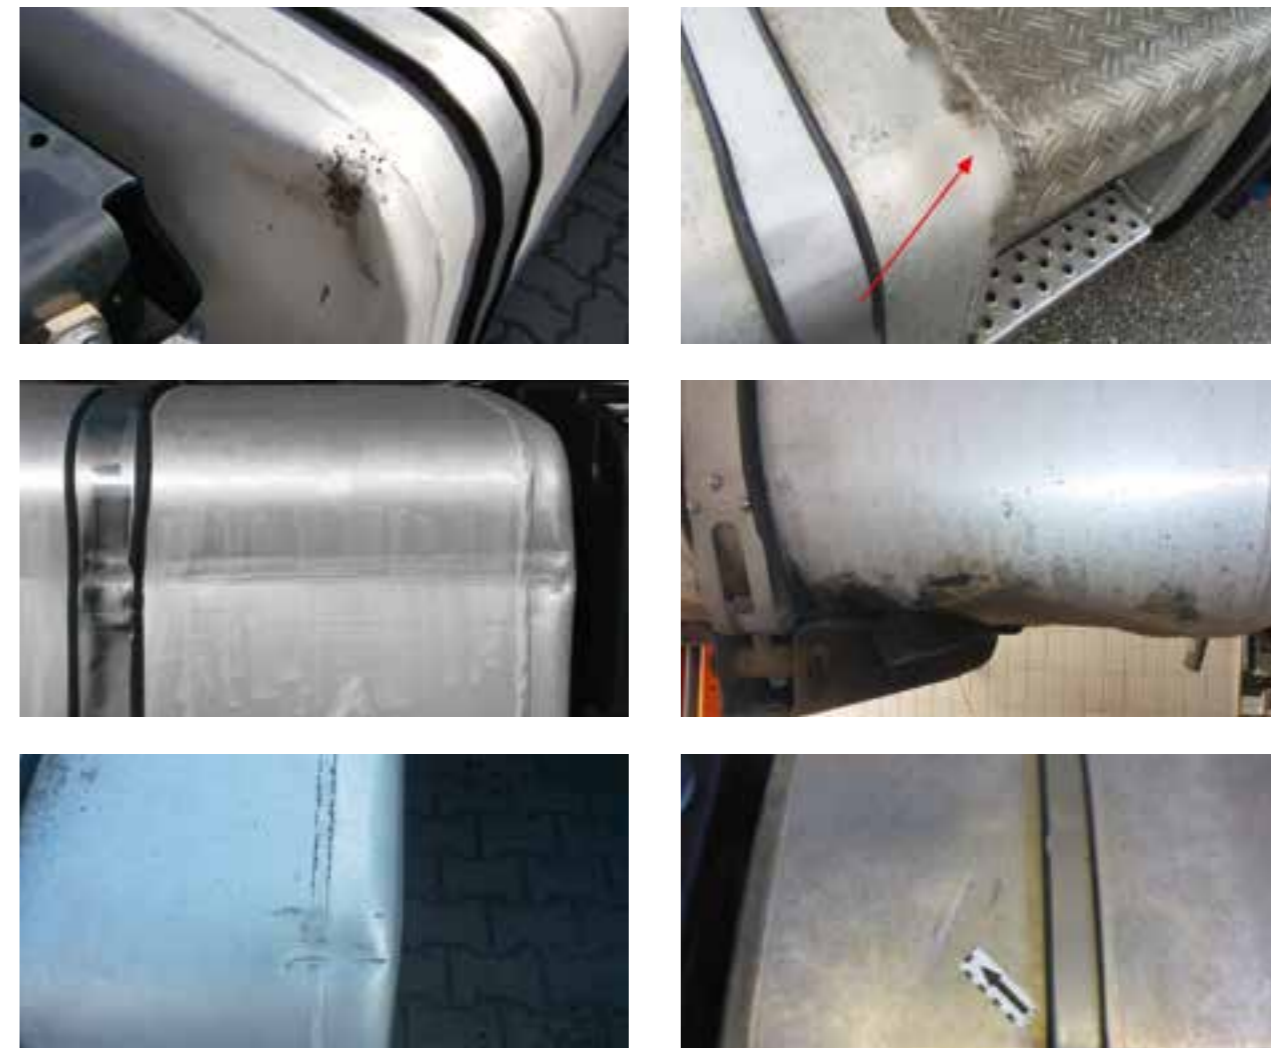
Deformação do depósito de combustível que possam ser indicativas da existência de fugas e/ou incorreto funcionamento do depósito e/ou redução na capacidade do depósito
-

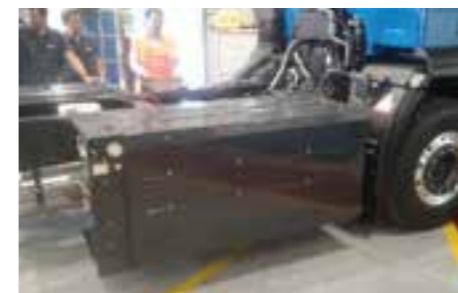
As proteções dos cilindros GNC devem ser removidas pelo cliente para permitir a realização da inspeção por parte do especialista antes da devolução do veículo.

As proteções dos cilindros GNC removidas para permitir a realização das inspeções do especialista devem voltar a ser instaladas pelo cliente antes do veículo ser levado para o local de armazenamento.

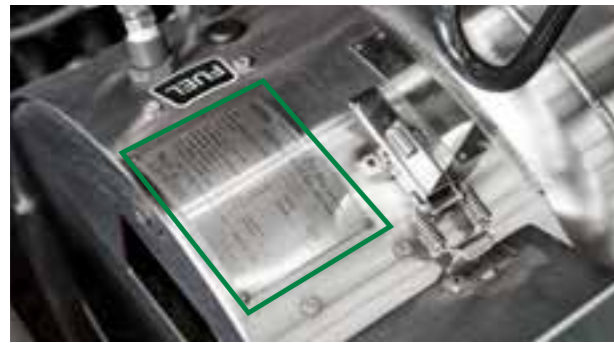
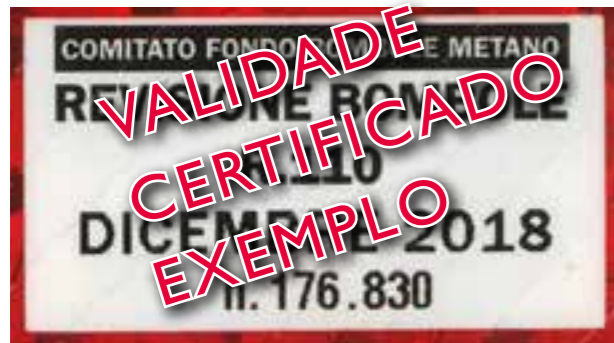
ADMINISTRATIVAS E IDENTIFICAÇÕES

litri	marca	matricola	scadenza
27	FABER	798146	09/2019
55	FABER	8123954	02/2019

targo: AY471VP
 Numero progressivo: 346067

Presença de um certificado de validade atualizado legível para reservatório de GNL e cilindro GNC.

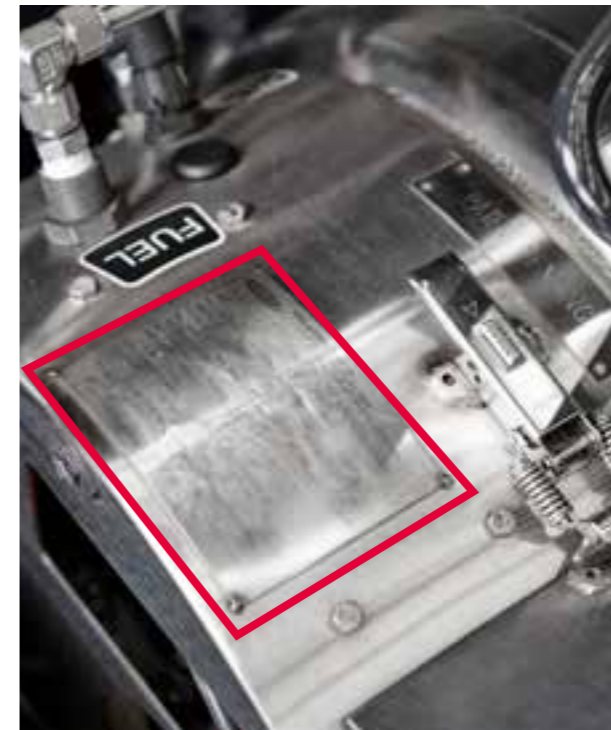
Marcações de identificação originais do reservatório de GNL e do cilindro GNC em falta ou ilegíveis → cobrança da substituição do reservatório de GNC/GNL por um novo.

Certificado de validade atualizado dos reservatórios em falta → certificado de gás à taxa fixa de 1500 € sem IVA.

Nota: para os reservatórios de GNL, não foi atualmente definido qualquer procedimento a nível europeu para a requalificação periódica após 10 anos. É necessário verificar a data de validade das marcações de identificação originais.

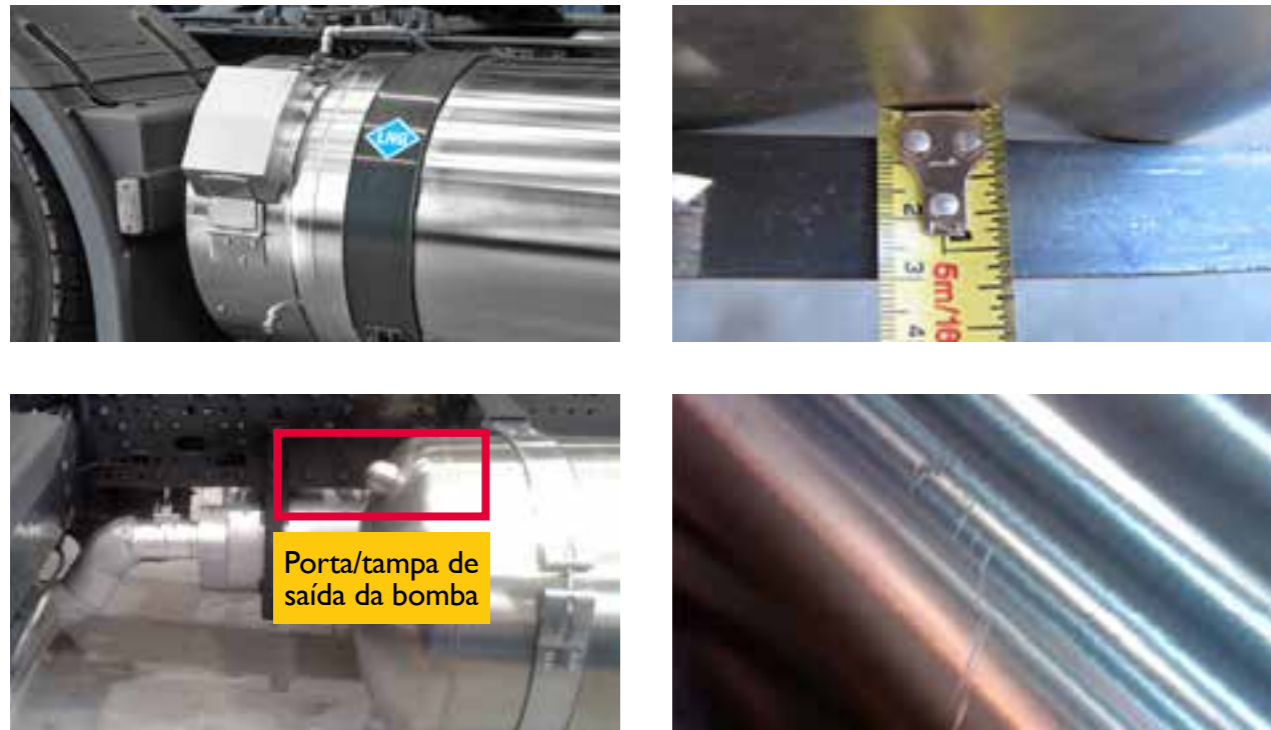
RESERVATÓRIO GNL

O reservatório de GNL deve ser devolvido em condições apropriadas, conforme ilustrado nas imagens.

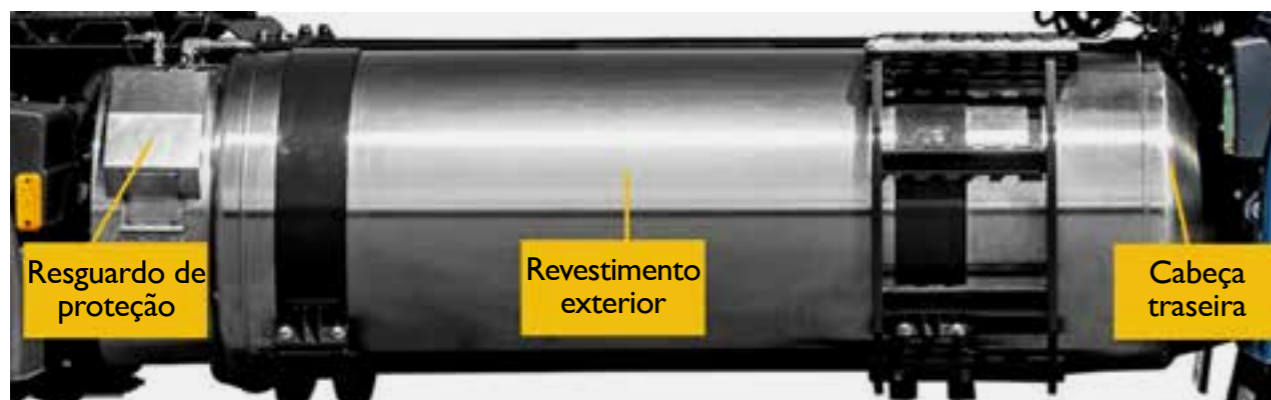
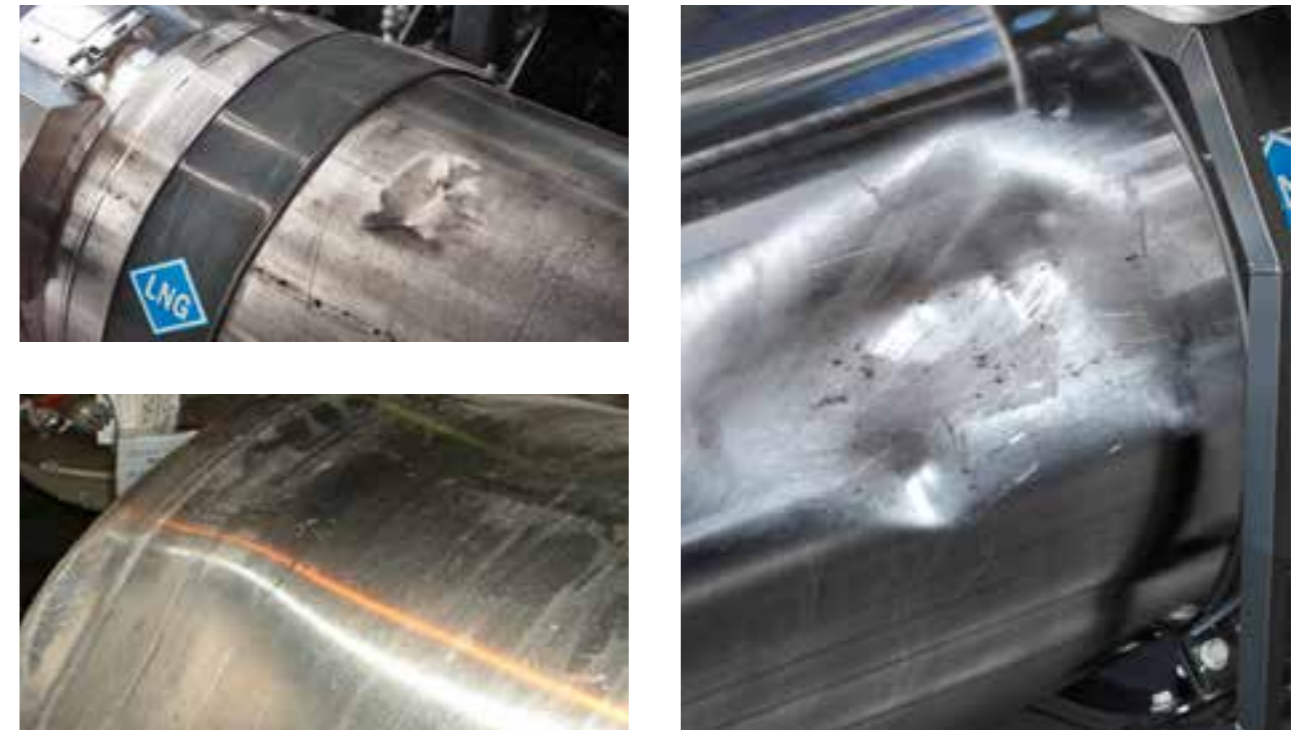
- Indícios de reparações no reservatório → cobrança da substituição do reservatório
- Reservatório perfurado → cobrança da substituição do reservatório.

Mossa no revestimento exterior:

- Profundidade máxima da deformação ≤ 7 mm sem sinais de congelamento ou transpiração → nota sem cobrança por dano (nota no relatório do especialista).
- Profundidade da deformação > 7 mm → cobrança da substituição do reservatório.

- Mossas na cabeça traseira ou no resguardo de proteção → cobrança da substituição do reservatório.
- Riscos nas superfícies do revestimento exterior → nota sem cobrança por dano.

- Qualquer mancha visual de gelo ou congelamento no revestimento exterior ou nas cabeças (excluindo a articulação e a respetiva tubagem montada) → cobrança da substituição do reservatório.

- Mossas, fissuras, cisões ou fugas visíveis nos cordões de soldadura ou nos componentes soldados → cobrança da substituição do reservatório.
- Quaisquer fissuras, cisões ou fugas visíveis no revestimento exterior; cabeça traseira ou resguardo de proteção → cobrança da substituição do reservatório.

- Danos na tomada de enchimento ou na válvula de purga → cobrança da substituição de componentes.
- Porta ou tampa de saída da bomba danificada, adulterada, parcialmente solta ou em falta -> cobrança da substituição do reservatório.

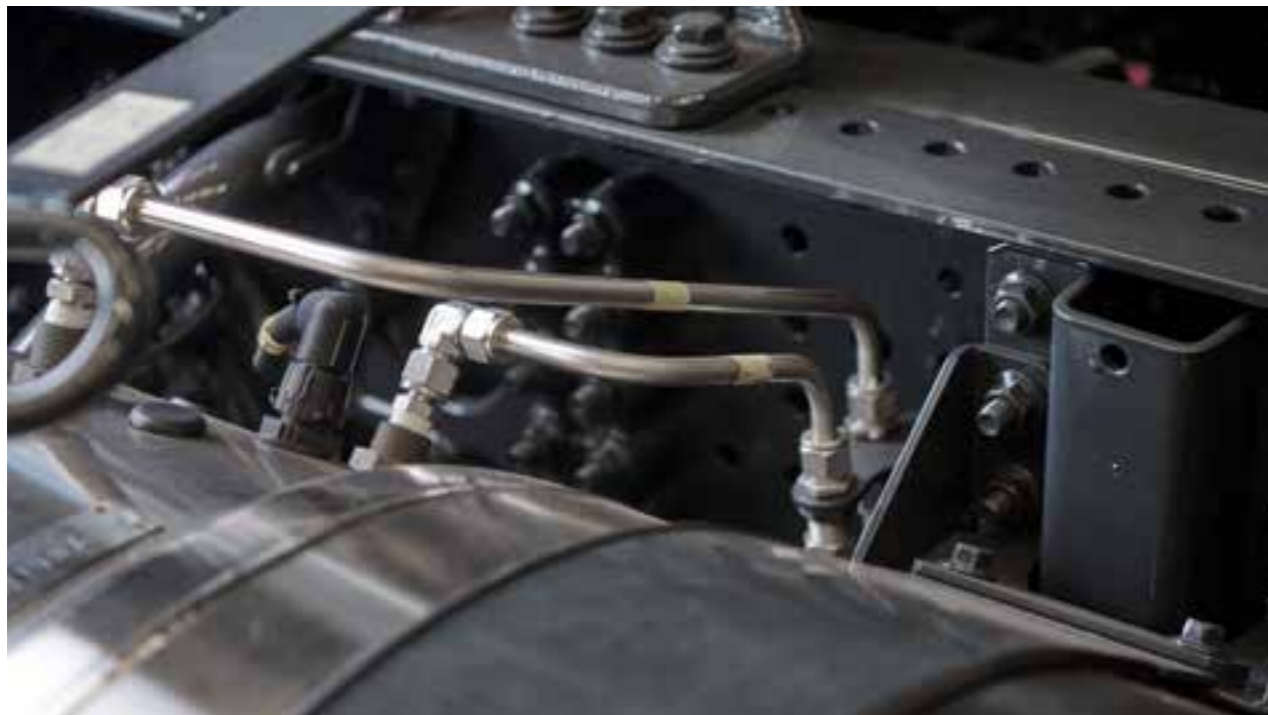
TUBOS RÍGIDOS PARA RESERVATÓRIO GNL

O reservatório de GNL deve ser devolvido em condições apropriadas, conforme ilustrado na imagem.

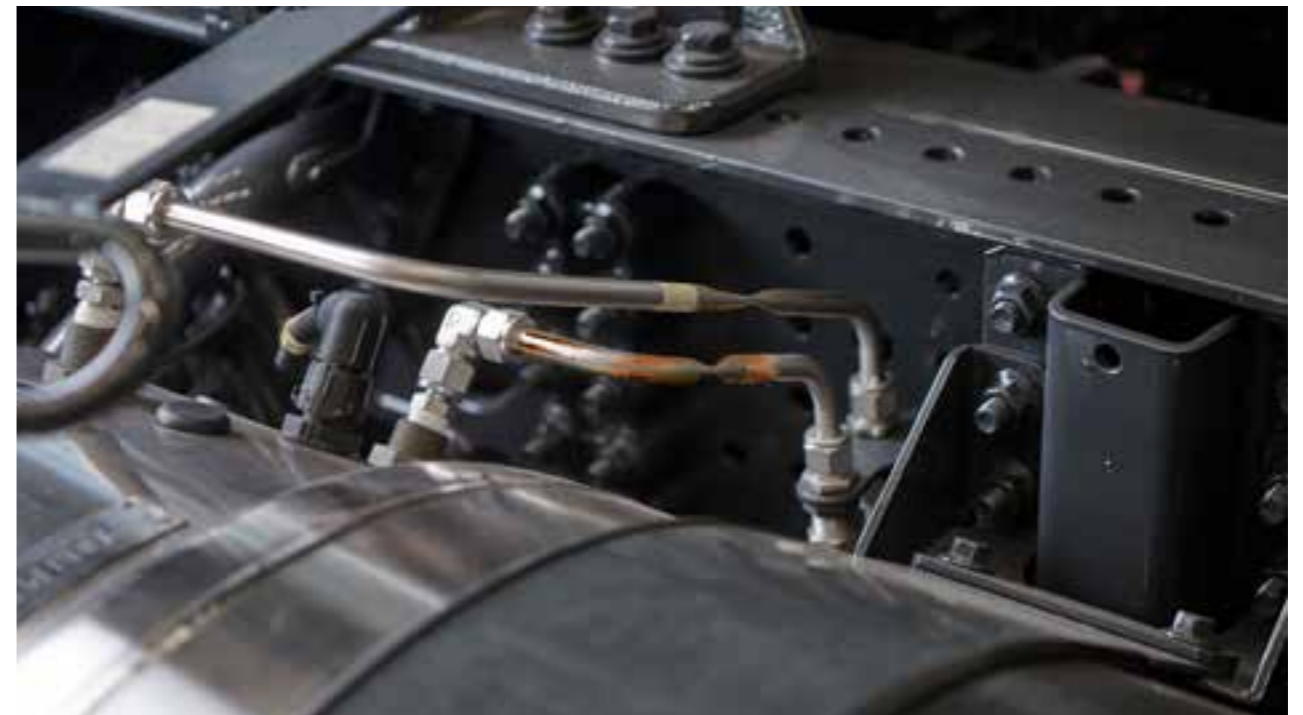
Ferrugem, mossas, ruturas e/ou riscos → cobrança da substituição de tubos rígidos.

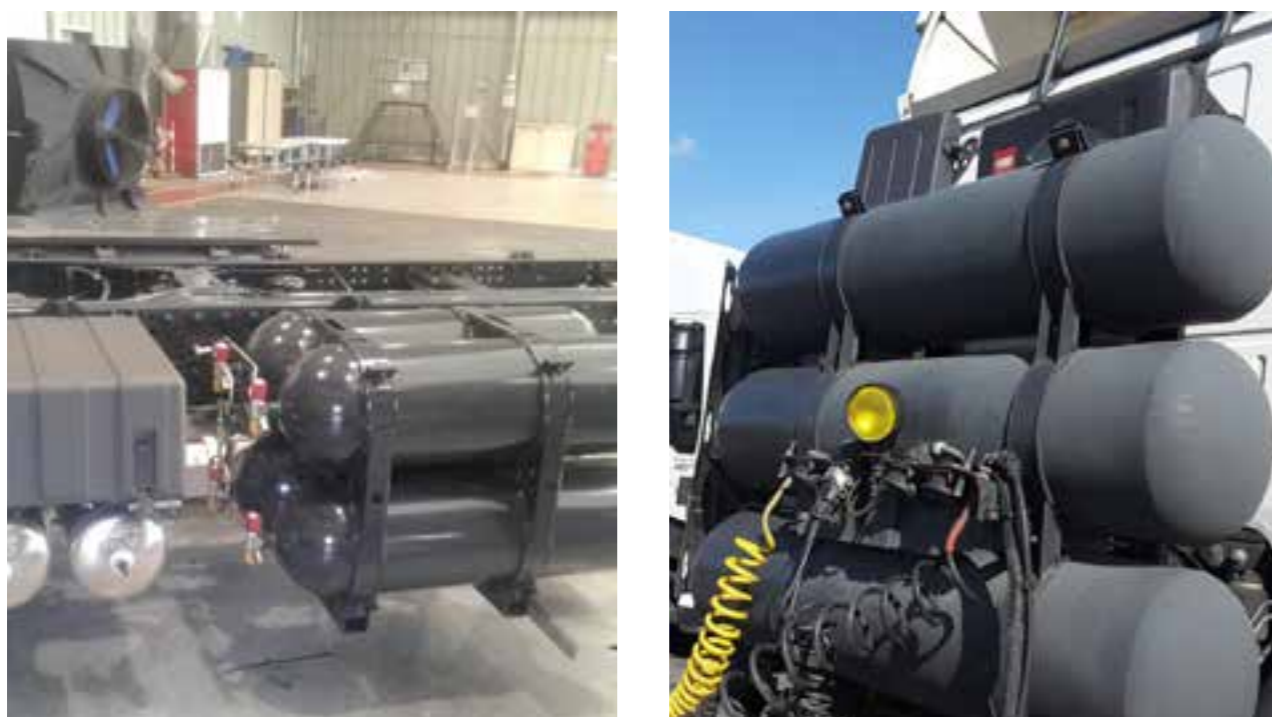
CILINDROS GNC

Os cilindros GNC devem ser devolvidos em condições apropriadas, conforme ilustrado nas imagens.

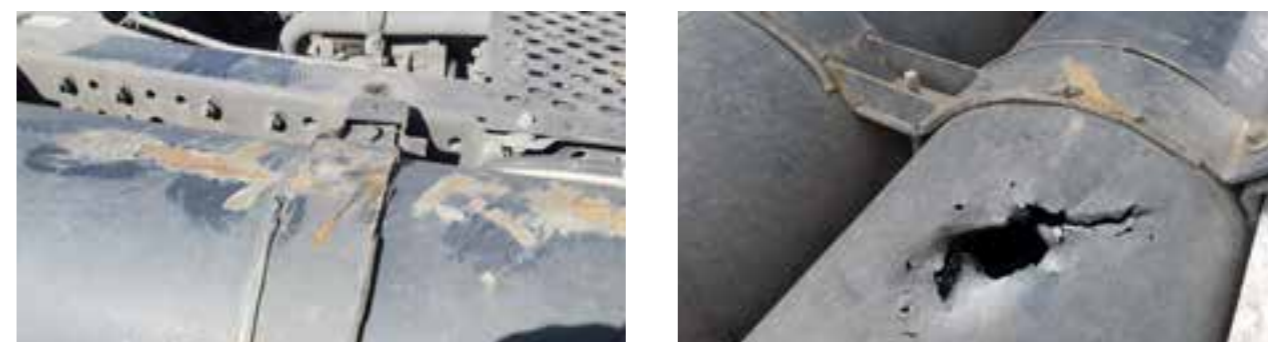
Indícios de reparações do cilindro GNC → cobrança da substituição do cilindro GNC.

Fugas no cilindro GNC → cobrança da substituição do cilindro GNC.

Mossas no cilindro GNC:

Se não existir remoção de metal e se a profundidade máxima da deformação for $\leq 1,6$ mm e ≤ 50 mm em diâmetro/comprimento → nota sem cobrança por dano.

Remoção de metal ou profundidade máxima da deformação $> 1,6$ mm e > 50 mm em diâmetro/comprimento → cobrança da substituição do cilindro GNC.

Cortes/arranhões/riscos/abrasões no cilindro GNC:

Profundidade do dano $\leq 0,25$ mm → nota sem cobrança por dano.

Profundidade do dano $> 0,25$ mm → cobrança da substituição do cilindro GNC.

Corrosão, buracos, linhas de corrosão causadas por um produto químico, oxidação ou ferrugem de material:

Fuga de gás de qualquer cilindro GNC ou componente → cobrança da substituição do cilindro GNC ou componente.

Protuberância/inchaço visível do cilindro GNC → cobrança da substituição do cilindro GNC.

Vestígios permanentes de ataque químico/descoloração permanente, perda de material do cilindro GNC → cobrança da substituição do cilindro GNC.

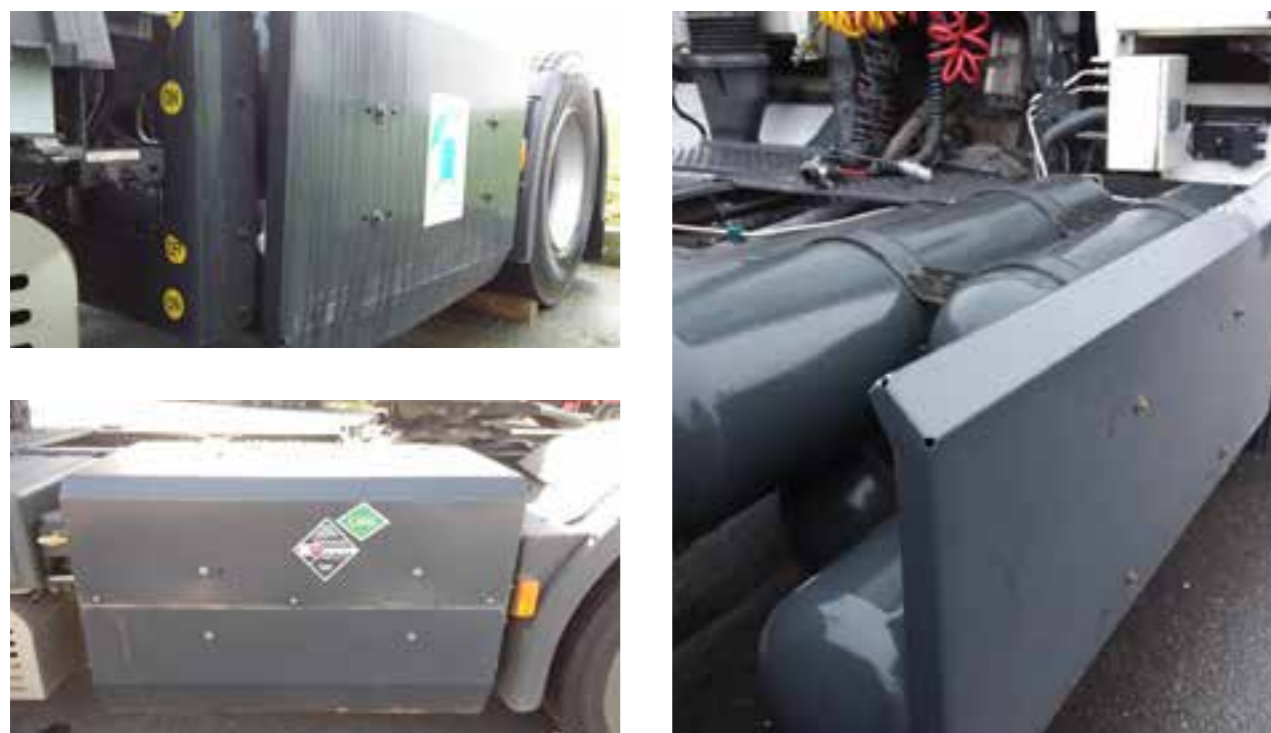
TAMPA DE PROTEÇÃO DE CILINDROS GNC

Os cilindros GNC devem ser devolvidos em condições apropriadas, conforme ilustrado nas imagens.

São aceites mossas, deformações, ferrugem e/ou riscos que não afetam a funcionalidade, segurança e impressão geral do veículo.

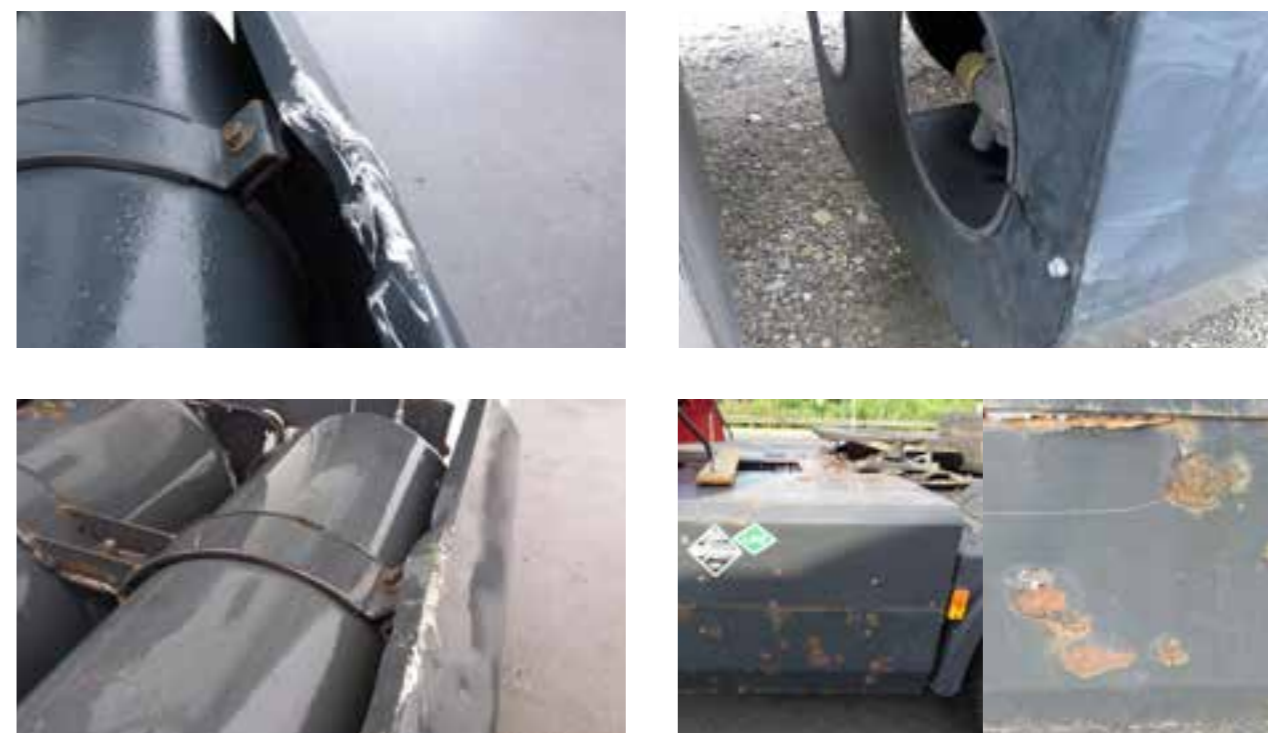
Mossas e deformações visíveis que afetam a funcionalidade, segurança e impressão geral do veículo.
→ cobrança da substituição de tampas de proteção.

Ferrugem, ruturas e/ou riscos que afetam a funcionalidade, segurança e impressão geral do veículo.
→ cobrança da substituição de tampas de proteção.

Onde as tampas estão em falta → cobrança da reposição das mesmas.

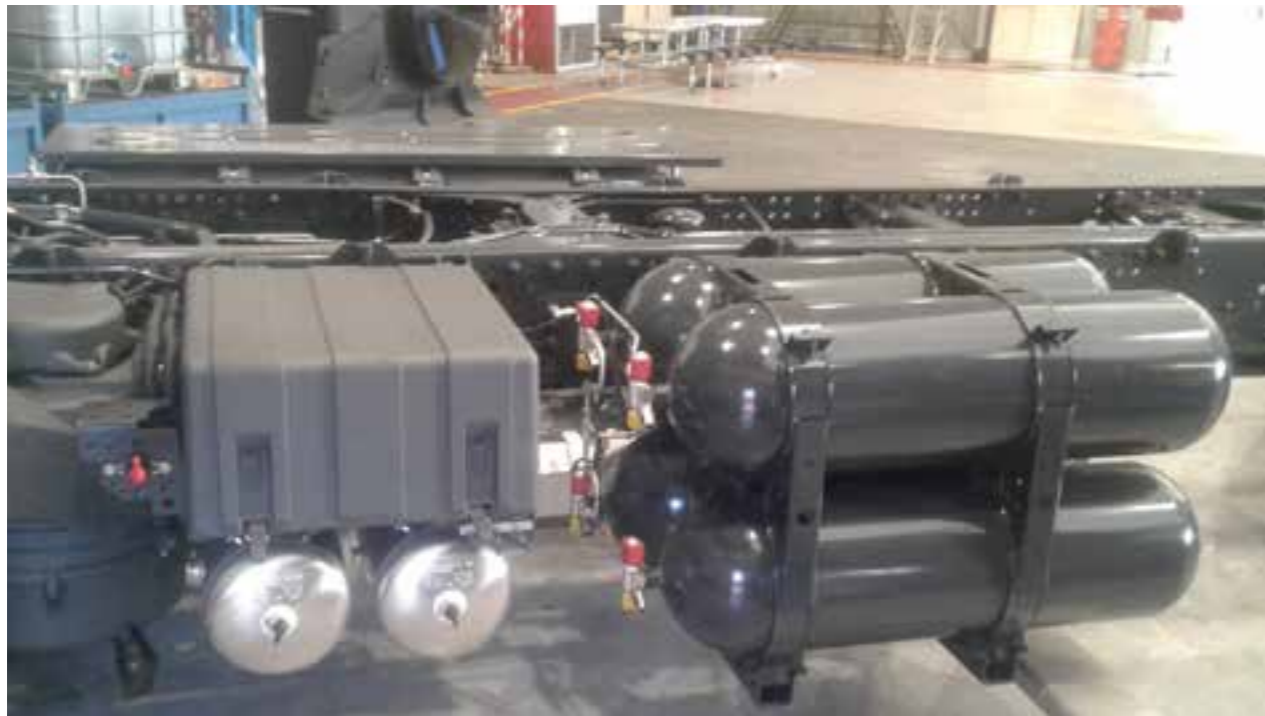
SUPORTES DE FIXAÇÃO E CINTAS PARA CILINDROS GNC

Os cilindros GNC devem ser devolvidos em condições apropriadas, conforme ilustrado na imagem.

Verifique se os suportes estão presentes e devidamente apertados.

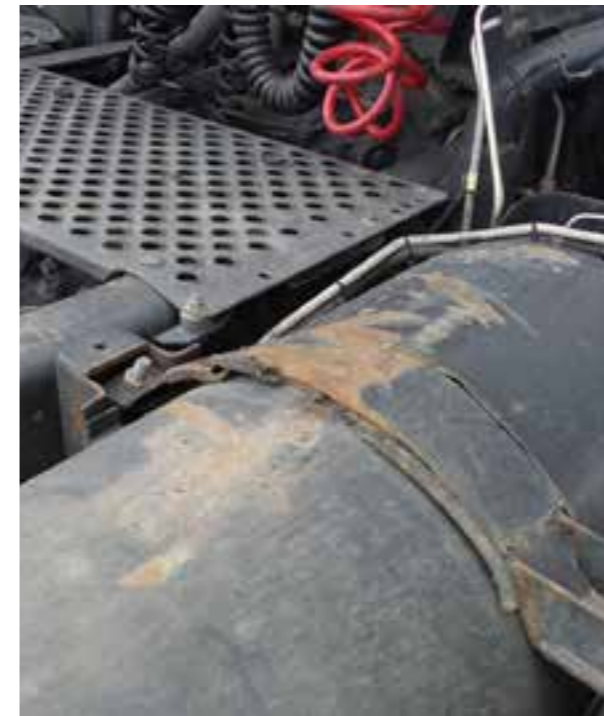
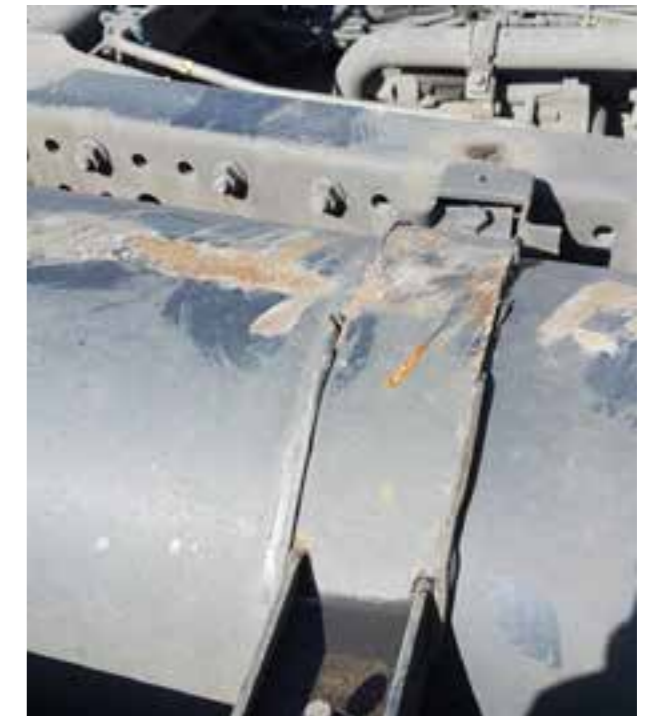
Ferrugem, mossas, ruturas e/ou riscos → cobrança da substituição de suportes e cintas.

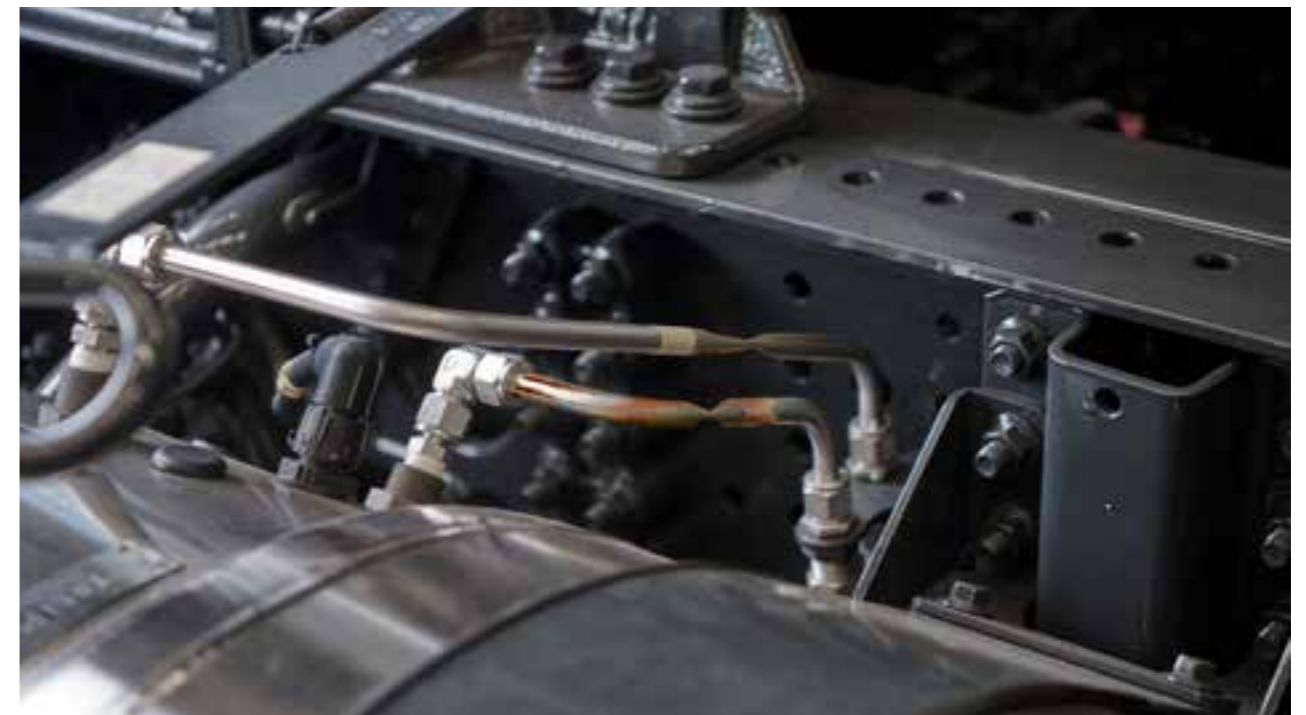
Ferrugem, mossas, ruturas e/ou riscos → cobrança da substituição de tubos rígidos.

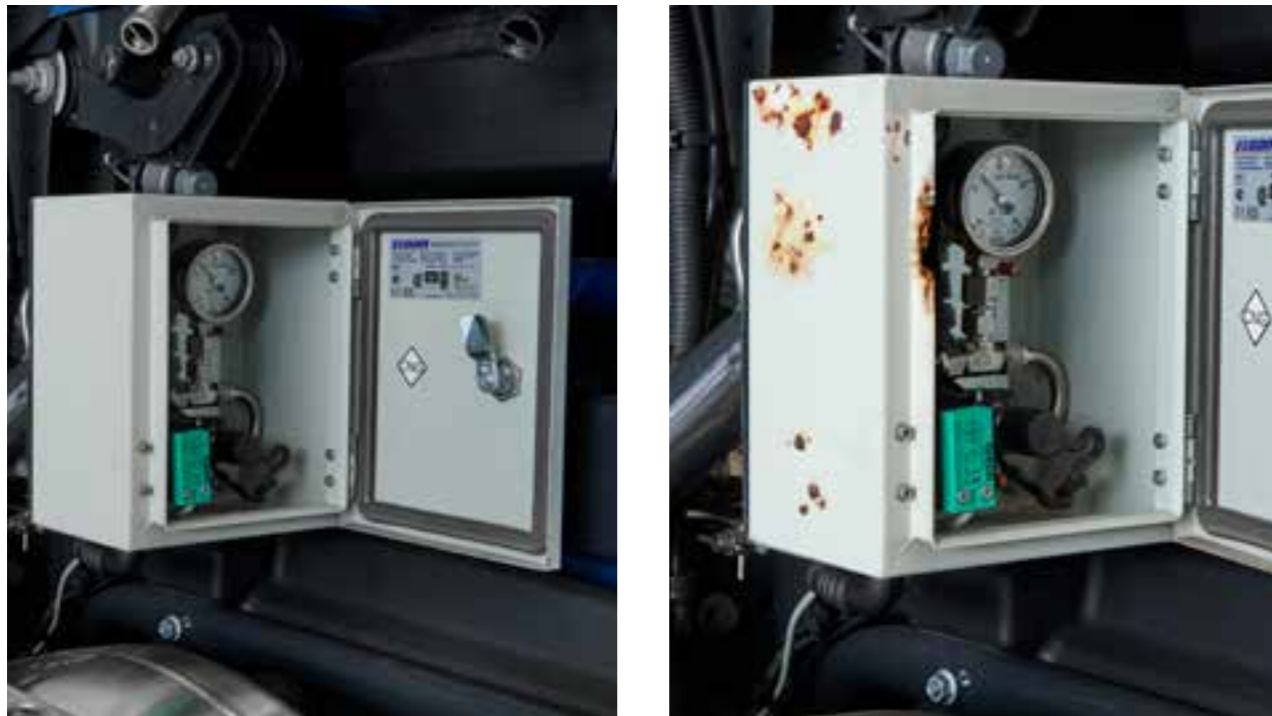
CAIXA DE PROTEÇÃO DA TOMADA DE ENCHIMENTO GNC

Ferrugem na caixa de proteção da tomada de enchimento → nota sem cobrança por dano.

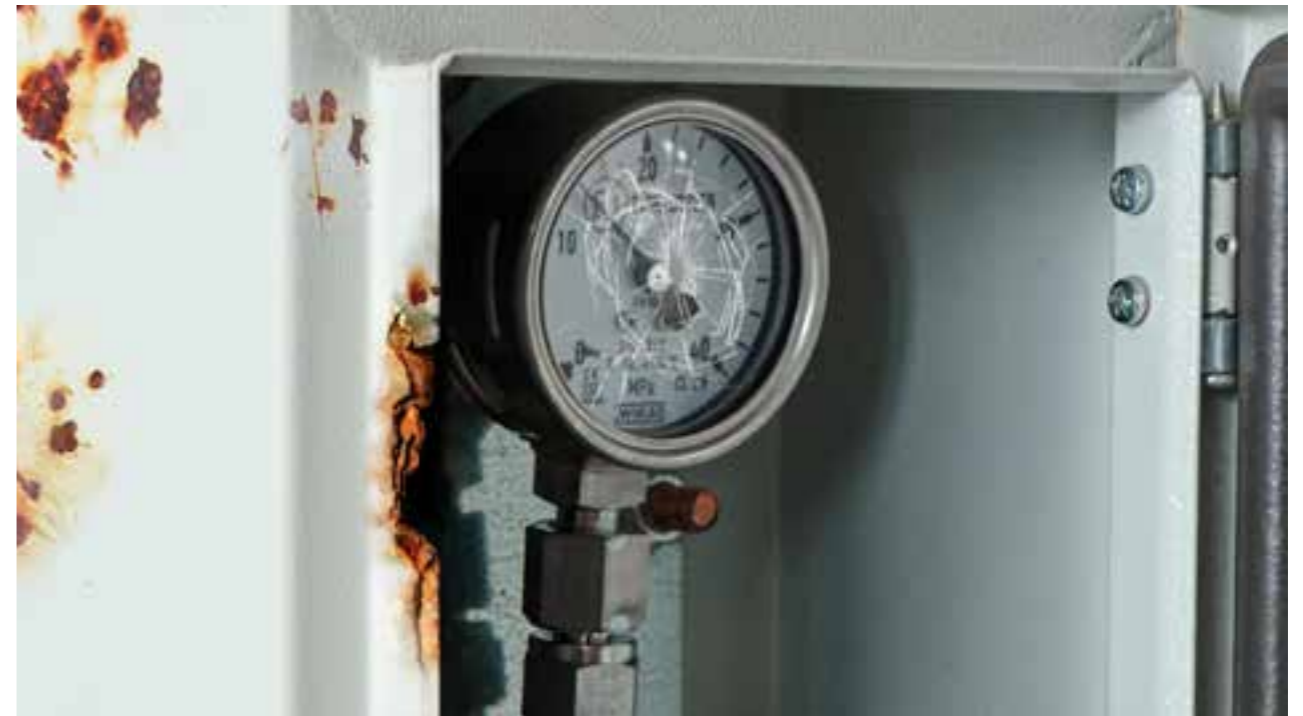
Chave da caixa de proteção em falta, manómetro ou recipiente GNC danificado → cobrança da substituição da caixa completa.

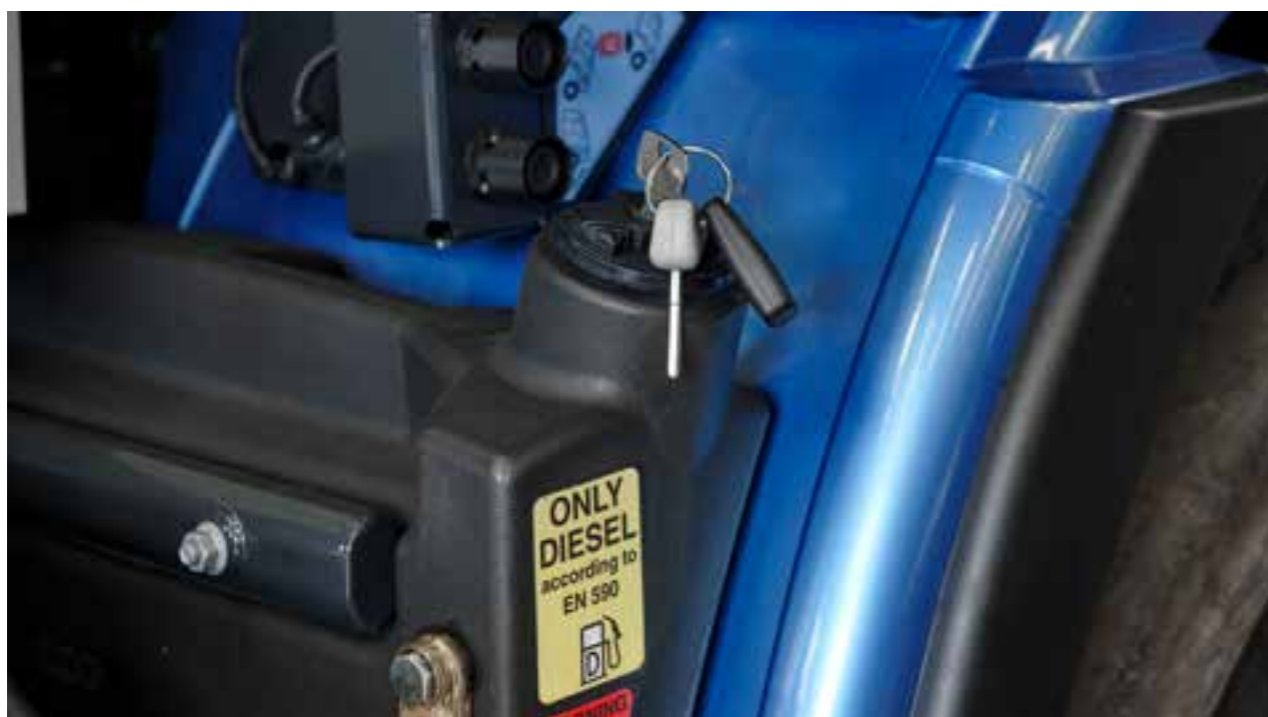
INSPEÇÃO DO DEPÓSITO DE AQUECIMENTO SUPLEMENTAR

O depósito de aquecimento suplementar deve ser devolvido em condições apropriadas, conforme ilustrado na imagem.

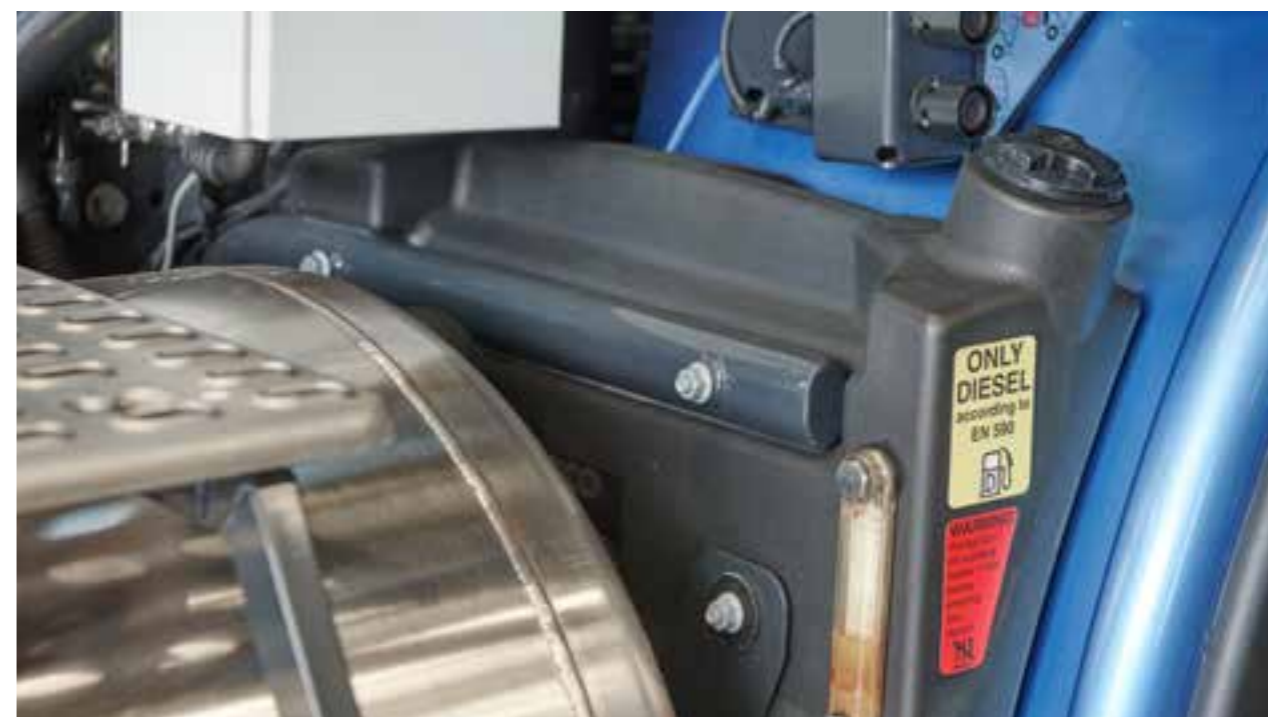
Chave do depósito de aquecimento suplementar em falta → cobrança da substituição da chave.

Ruturas no depósito de aquecimento suplementar → cobrança da substituição do depósito adicional.

O indicador de nível mostra água → cobrança da substituição do depósito de aquecimento suplementar.
